ΠΕΡΙΦΕΡΕΙΑ ΙΟΝΙΩΝ ΝΗΣΩΝ  
ΓΕΝΙΚΗ ΔΙΕΥΘΥΝΣΗ ΑΝΑΠΤΥΞΙΑΚΟΥ ΠΡΟΓΡΑΜΜΑΤΙΣΜΟΥ  
ΠΕΡΙΒΑΛΛΟΝΤΟΣ ΚΑΙ ΥΠΟΔΟΜΩΝ  
ΔΙΕΥΘΥΝΣΗ ΤΕΧΝΙΚΩΝ ΕΡΓΩΝ Π.Ε. ΚΕΡΚΥΡΑΣ

ΜΕΛΕΤΗ ΑΠΟΚΑΤΑΣΤΑΣΗΣ ΚΤΙΡΙΟΥ ΒΙΛΛΑ ΡΟΣΣΑ

ΤΕΥΧΟΣ ΤΕΧΝΙΚΗΣ ΠΕΡΙΓΡΑΦΗΣ

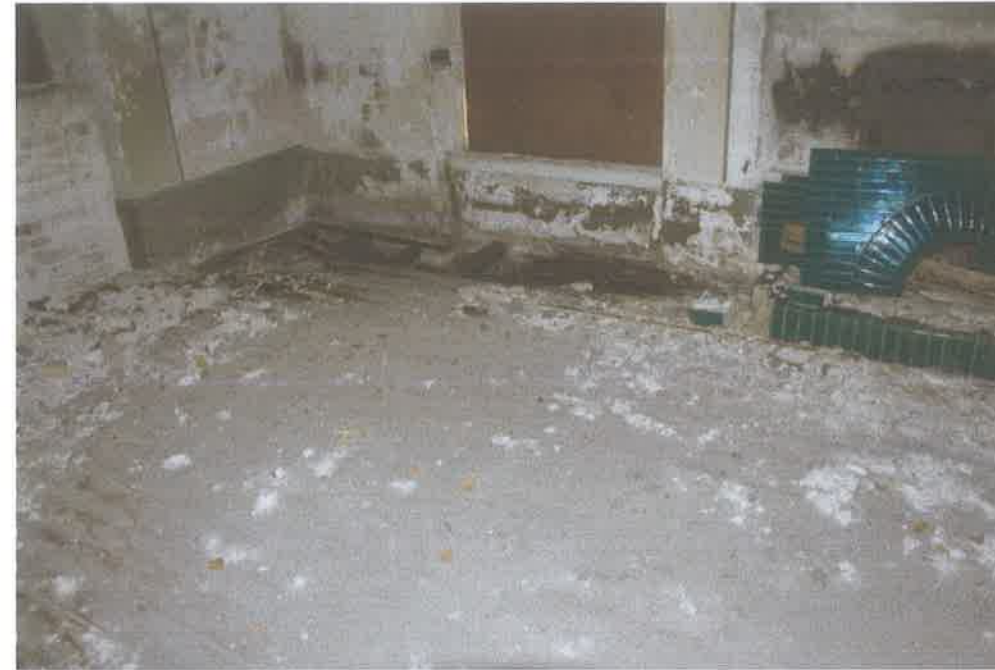
Φωτ. 35. χ. Α.03 πλήρης καταστροφή τζακιών

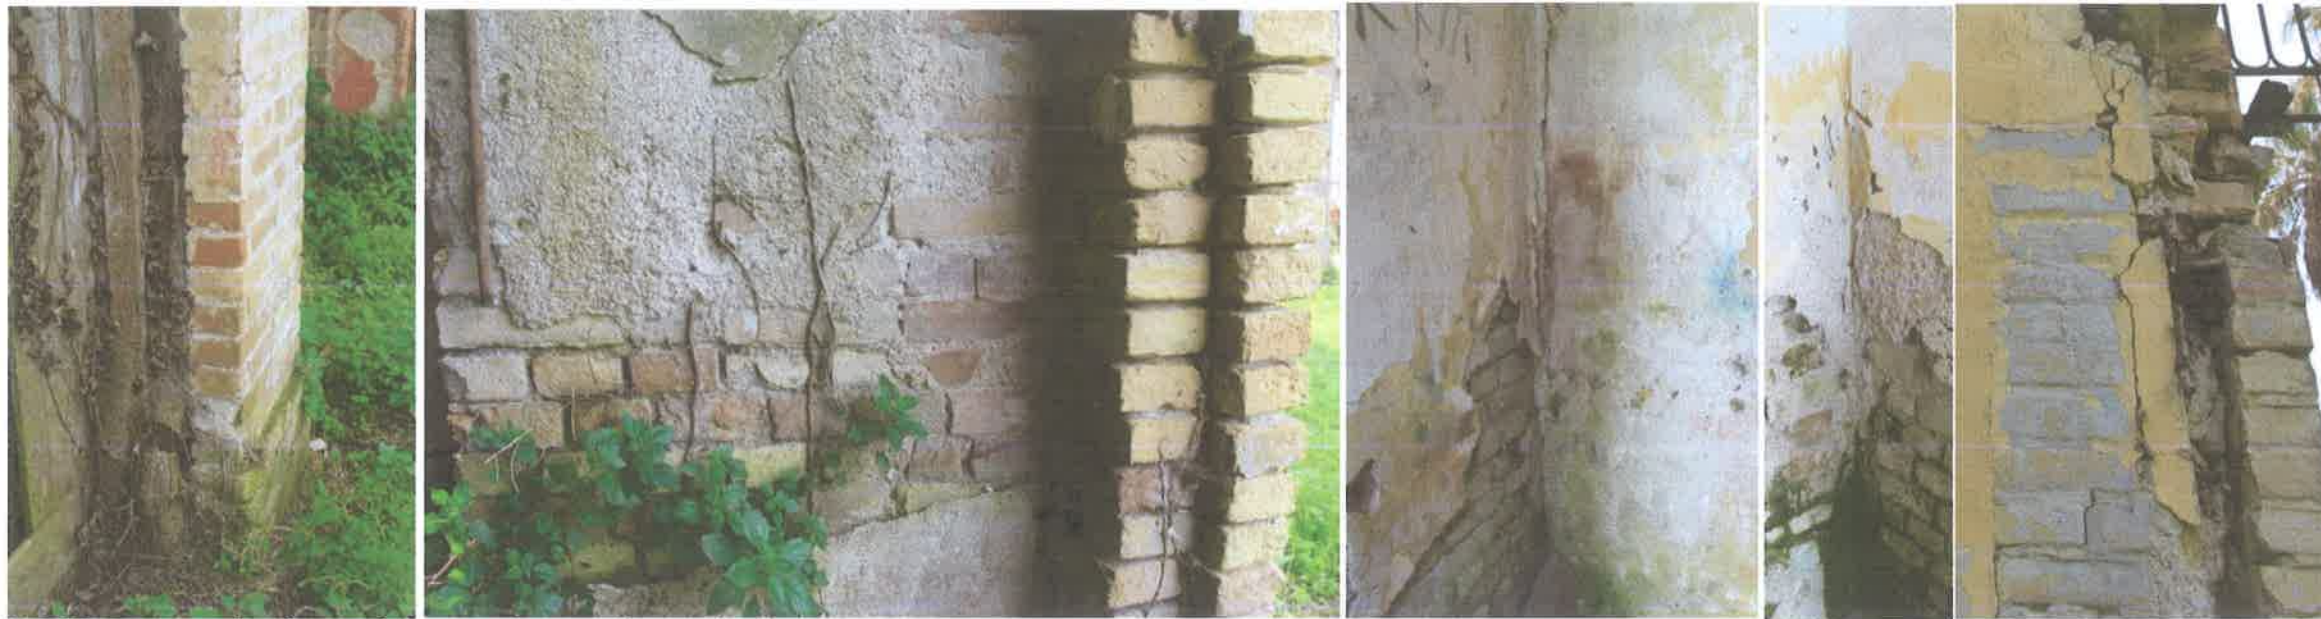
Παρατηρείται κατακόρυφη ρωγμή ασυνέχειας μεταξύ των τοιχοποιιών των δύο διαφορετικών φάσεων (βλ.φωτ.43/44).

- Φωτ. 41. κατασκευαστικό κενό στο οποίο έχει εισχωρήσει ο κισσός, στην κύρια όψη  
Φωτ. 42. χ.ΙΣ.03 δεν υπάρχει πλέξιμο μεταξύ των τοιχοποιιών  
Φωτ. 43. χ.ΙΣ.04 ρωγμή κατασκευαστικής ασυνέχειας  
Φωτ. 44. χ.ΙΣ.03 ασυνέχεια κατασκευής  
Φωτ. 45. χ.ΙΣ.07 η νέα επιδερμίδα δεν συνδέεται με την παλιά τοιχοποιία. Στο σημείο συνάντησής τους (καθ' ύψος) η νέα έχει καταπονθηθεί και αποκοπεί από το υπόστρωμα  
Φωτ. 46. χ.ΙΣ.03 πρέκι ανοίγματος  
Φωτ. 47. χ.ΙΣ.02 στην εσωτερική πλευρά διακρίνεται το υφιστάμενο πρέκι επιχρισμένο

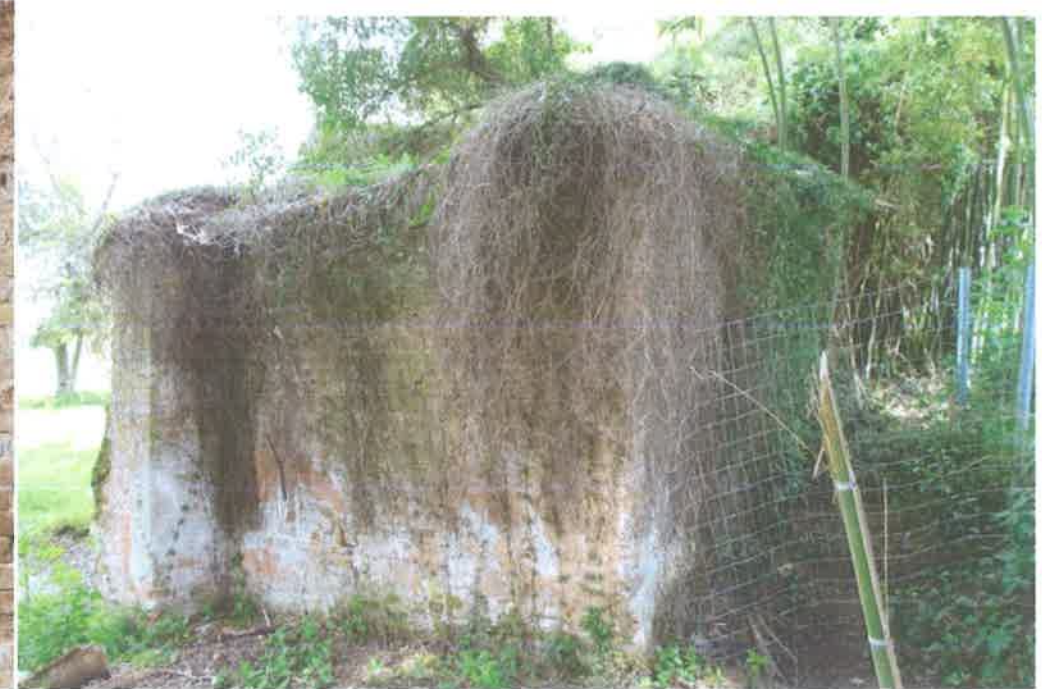
Φωτ. 53. χ.ΙΣ.06 υφιστάμενη κατάσταση- εμφανής διάβρωση

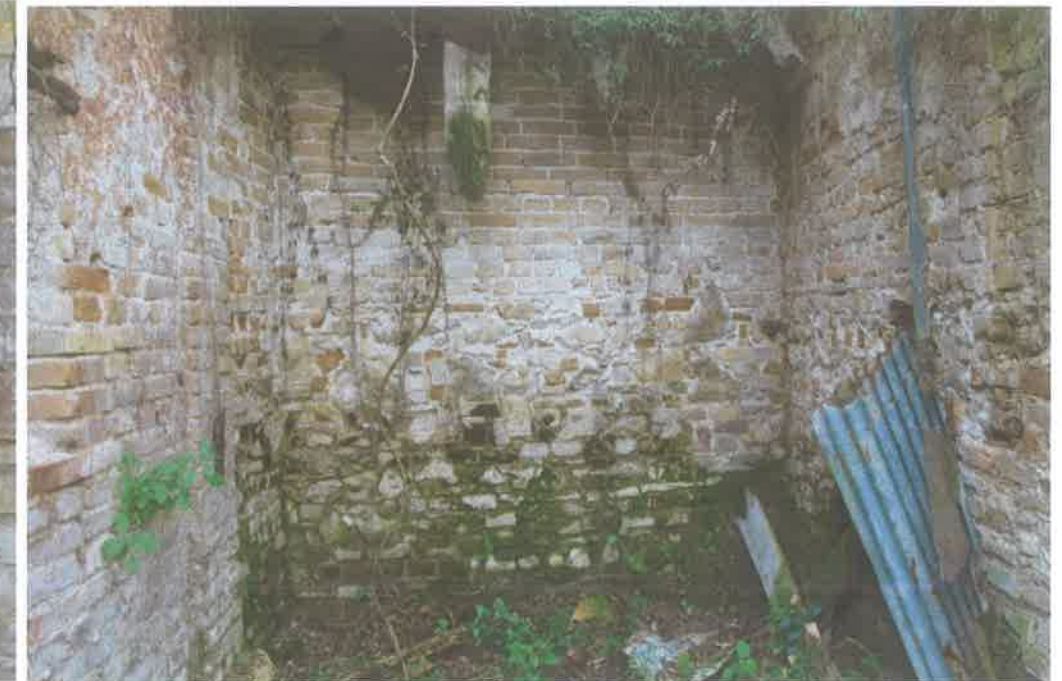
Φωτ. 56. χ.ΙΣ.06 κατασκευαστικά ανομοιογενές αποτέλεσμα στην τοιχοποιία

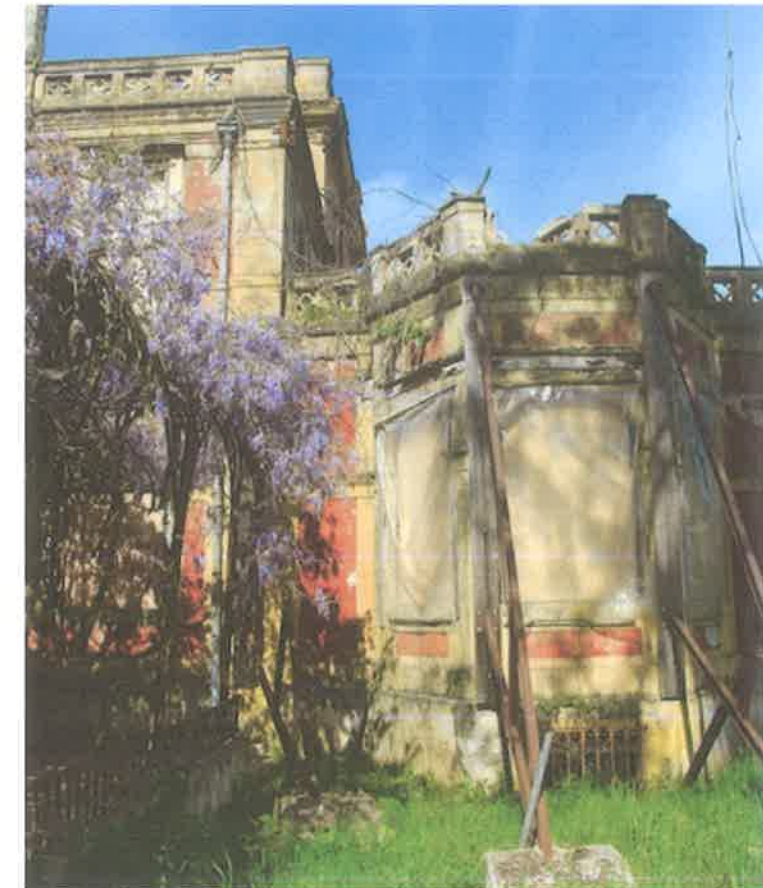
Φωτ. 136. Νοτιοανατολική όψη απόκλιση προσθήκης από την κατακόρυφο

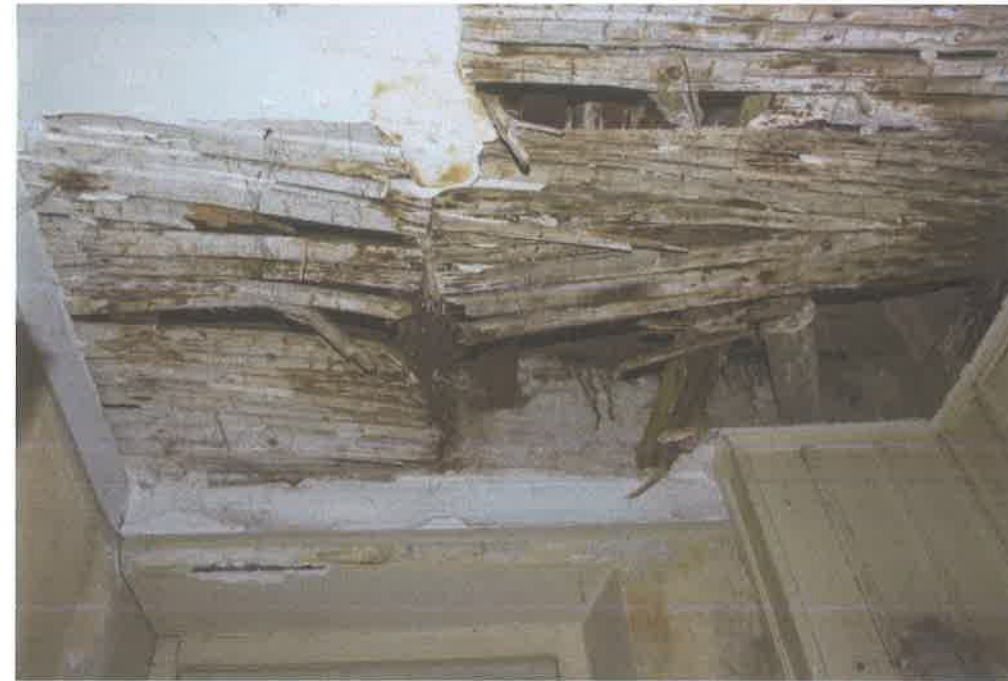
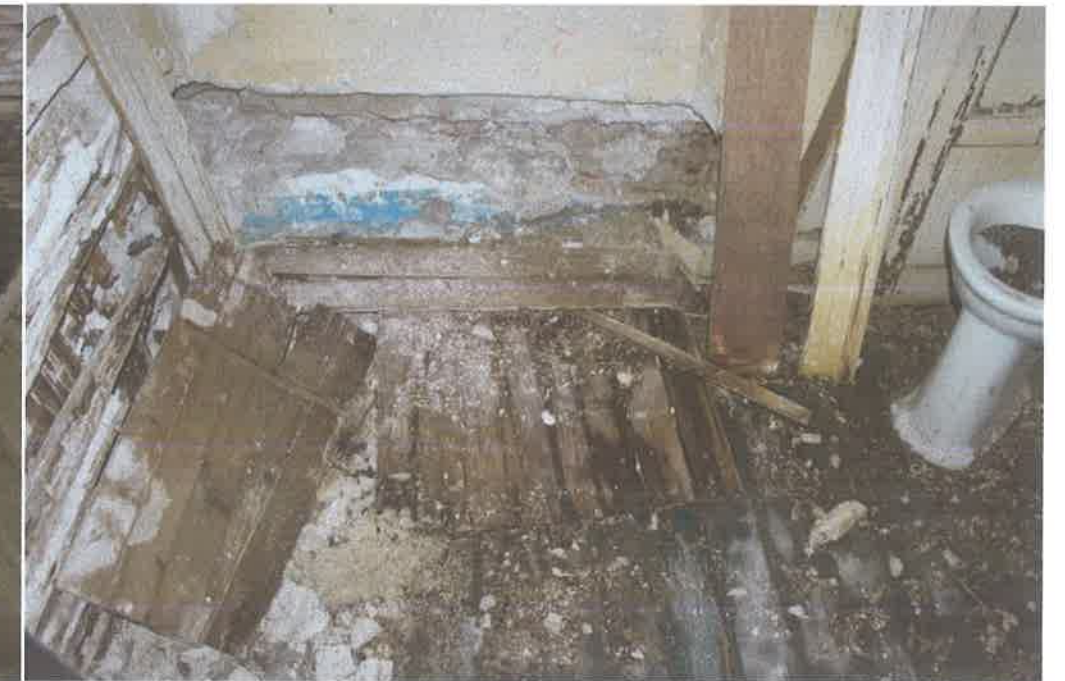
Στο μπάνιο του Α ορόφου έχουν καταγραφεί σημαντικές φθορές σε τοίχους, οροφές και δάπεδα, που θα μπορούσαν να αποδοθούν σε συνδυασμό παραμέτρων: την ύπαρξη υγρού χώρου ακριβώς από πάνω – σε δώμα με πολύ ευτελή κατασκευή – την κατασκευή του στο σημείο συνάντησης τριών φάσεων κατασκευής με ελλιπείς συνδέσεις μεταξύ τους.(βλ. φωτ.173/174).

Φωτ. 173. χ. Α.05

Φωτ. 174. χ. Α.05

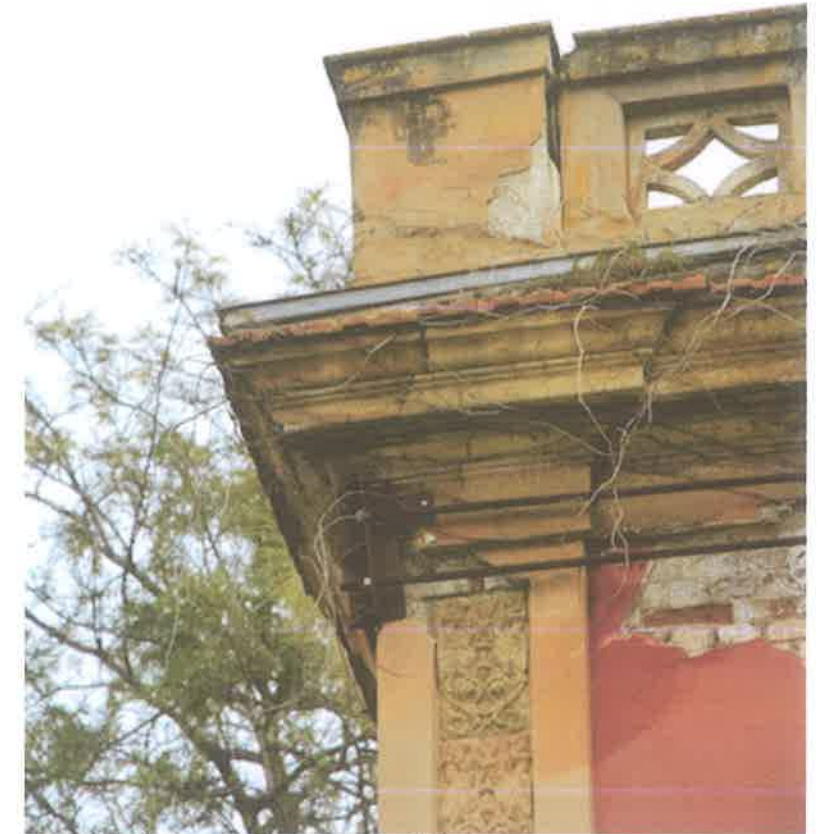
Φωτ. 177. τάσεις αποκόλλησης των στηθαίων

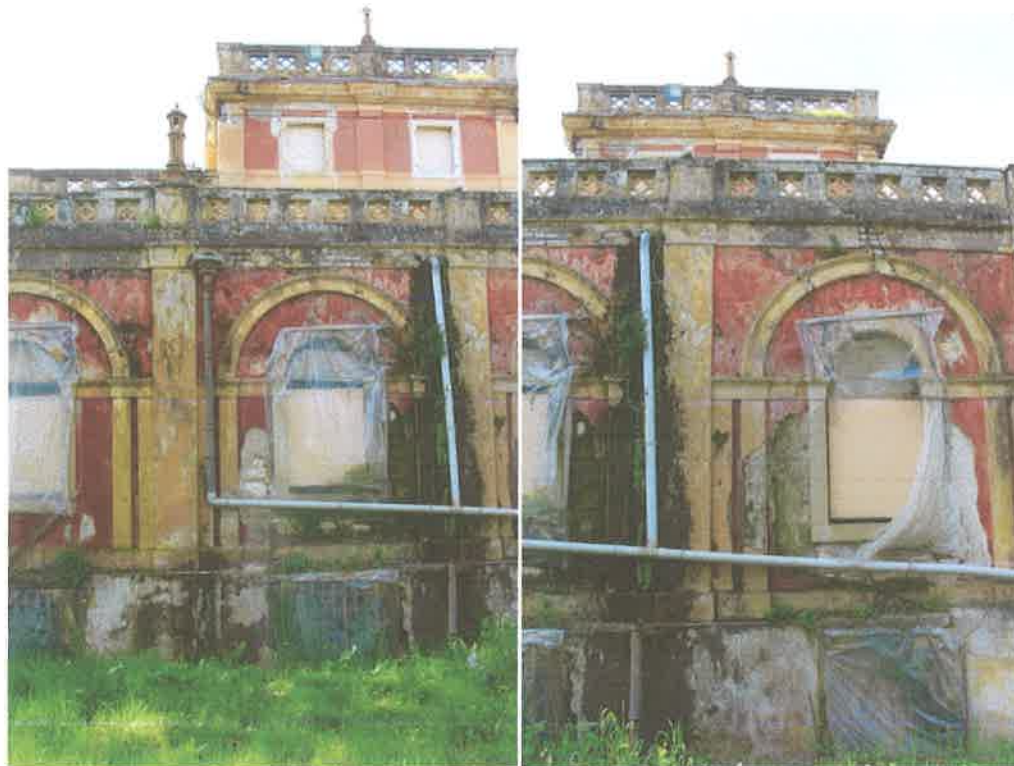
Φωτ. 187.  
διάβρωση των επιχρισμάτων από την κακή συντήρηση του συστήματος απορροής όμβριων υδάτων και ανάπτυξη φυτικών οργανισμών / προβλήματα από ανιούσα υγρασία  
Ανοιγμα στο επίπεδο έδρασης δοκών, αστοχία των ανακουφιστικών τόξων

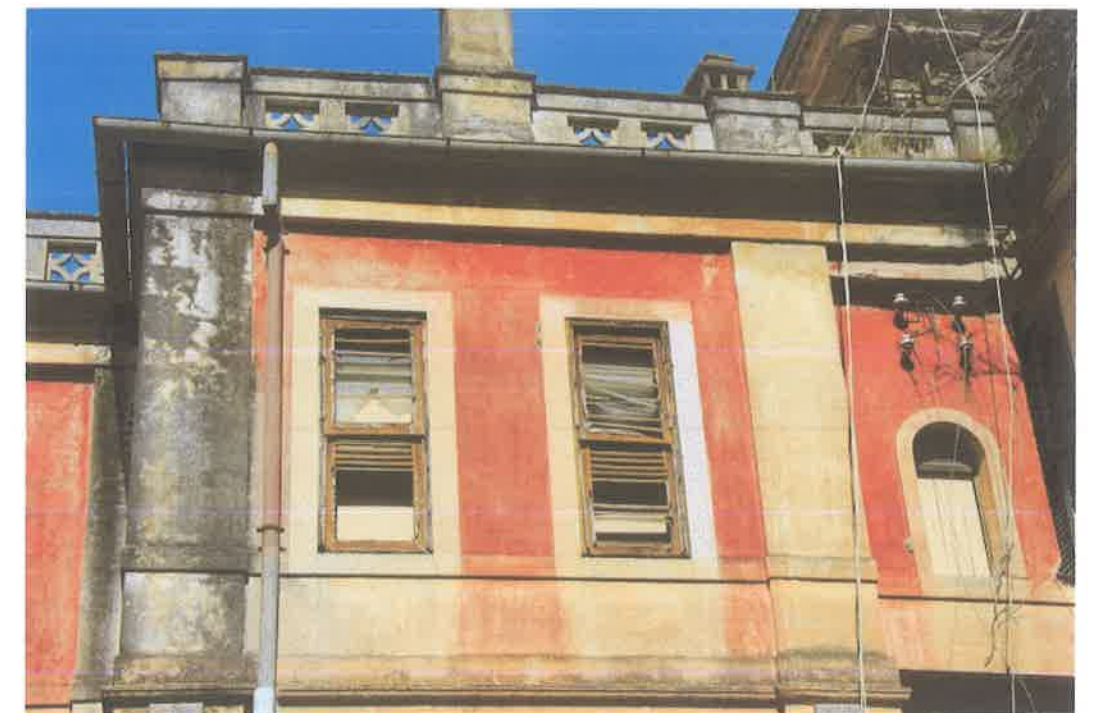
Φωτ. 201.  
φθορά κουφωμάτων-επιχρισμάτων, ανάπτυξη φυτικών μικροοργανισμών

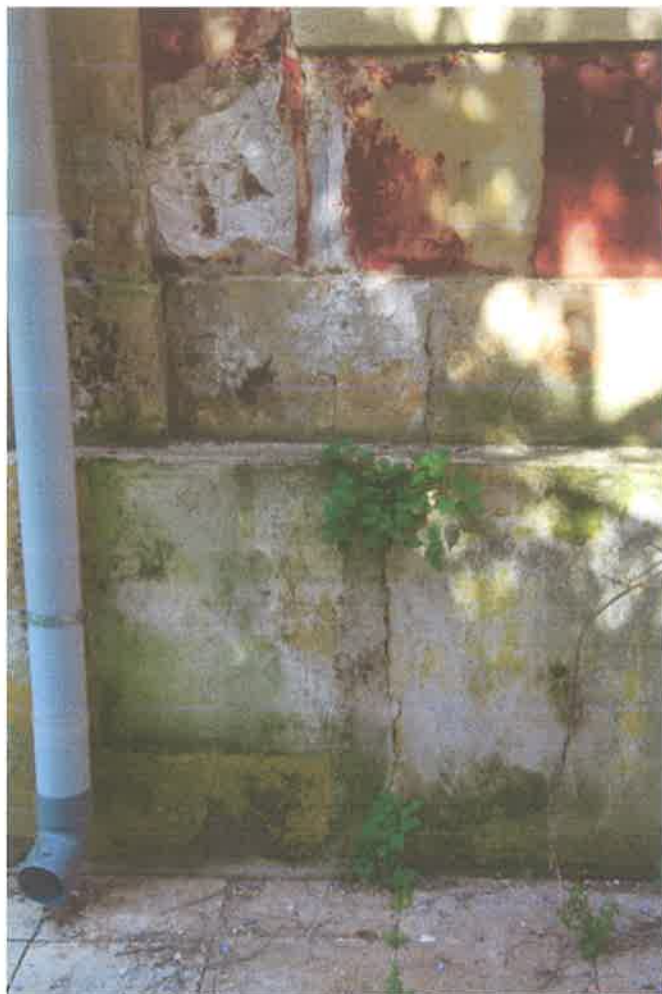
Φωτ. 205. ανιούσα υγρασία

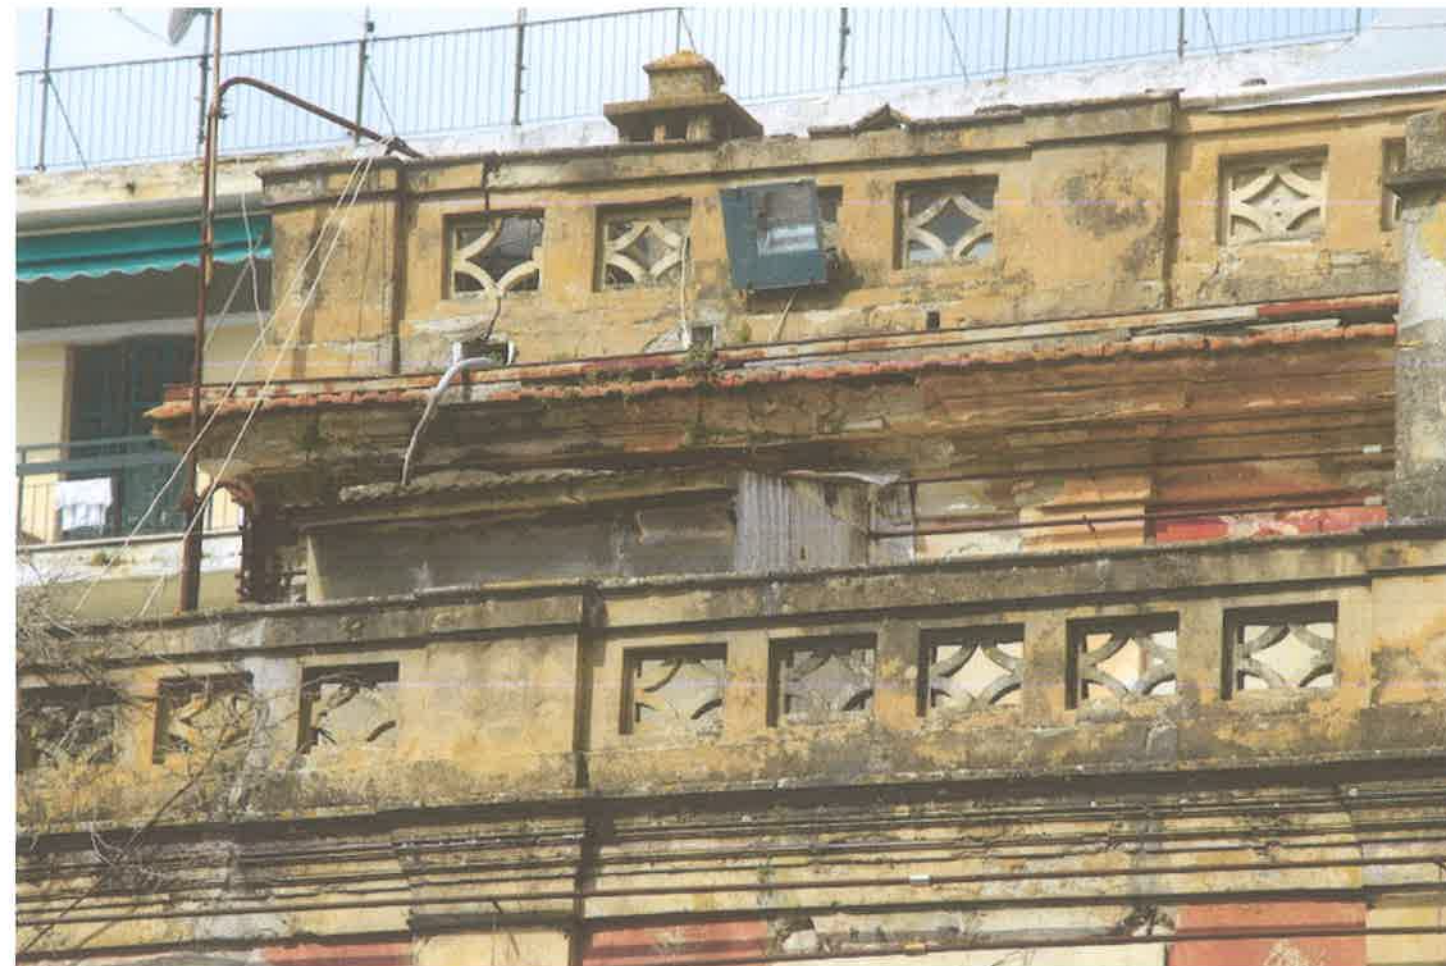
Φωτ. 206.  
πρόχειρη κατασκευή w.c. β ορόφου

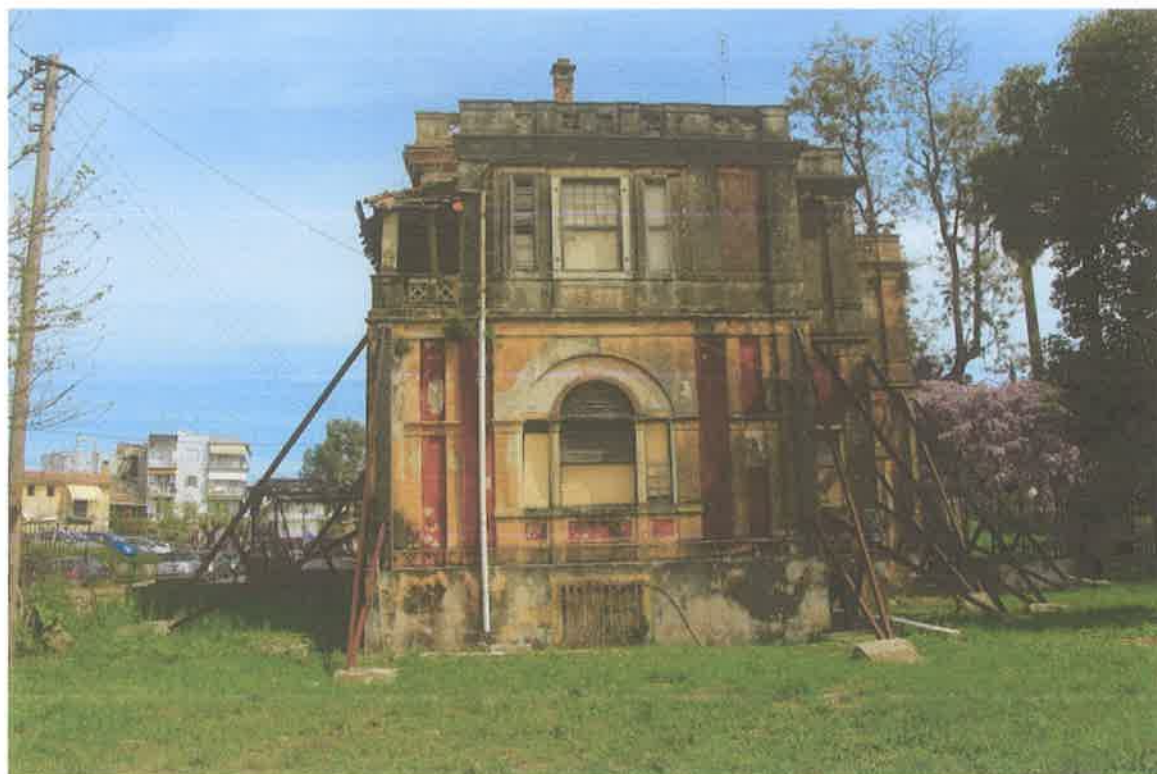
Φωτ. 208.  
γενική άποψη με εμφανή τα προβλήματα στη προσθήκη του α ορόφου

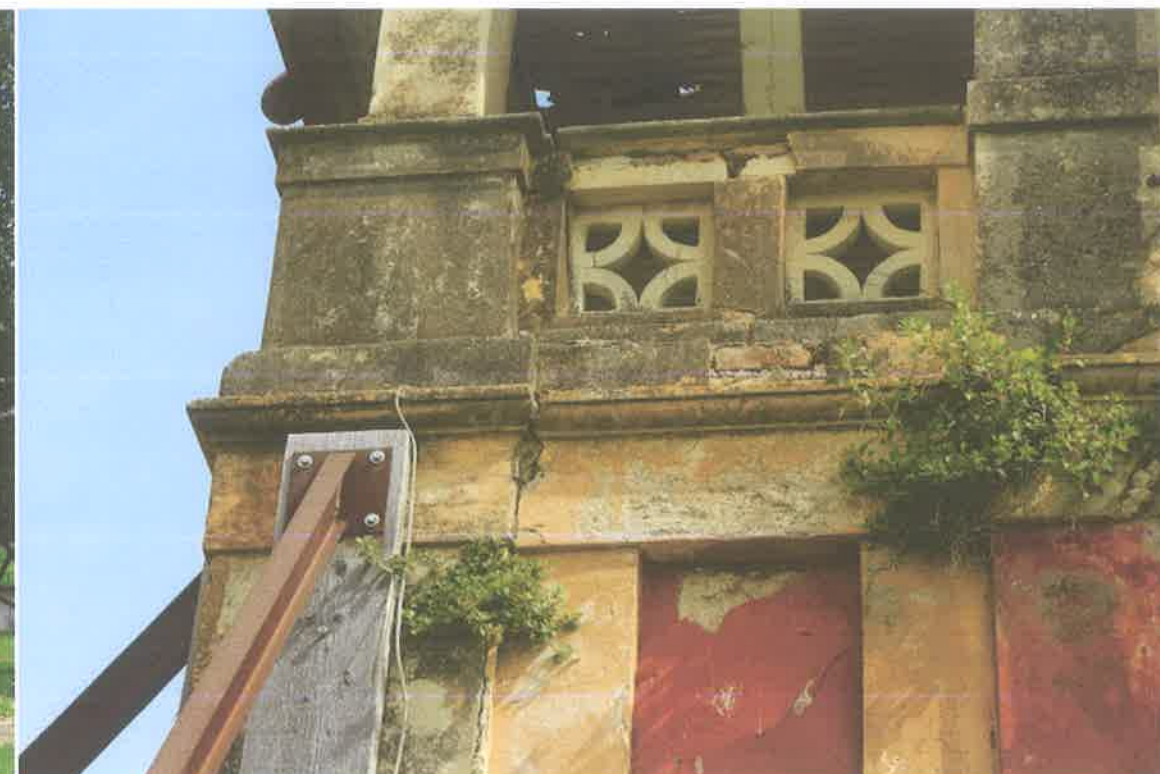
Φωτ. 210. ρηγματώση κατασκευής
