ΠΕΡΙΦΕΡΕΙΑ ΙΟΝΙΩΝ ΝΗΣΩΝ  
ΓΕΝΙΚΗ ΔΙΕΥΘΥΝΣΗ ΑΝΑΠΤΥΞΙΑΚΟΥ ΠΡΟΓΡΑΜΜΑΤΙΣΜΟΥ  
ΠΕΡΙΒΑΛΛΟΝΤΟΣ ΚΑΙ ΥΠΟΔΟΜΩΝ  
ΔΙΕΥΘΥΝΣΗ ΤΕΧΝΙΚΩΝ ΕΡΓΩΝ Π.Ε. ΚΕΡΚΥΡΑΣ

ΜΕΛΕΤΗ ΑΠΟΚΑΤΑΣΤΑΣΗΣ ΚΤΙΡΙΟΥ ΒΙΛΛΑ ΡΟΣΣΑ

ΤΕΥΧΟΣ ΤΕΧΝΙΚΗΣ ΠΕΡΙΓΡΑΦΗΣ

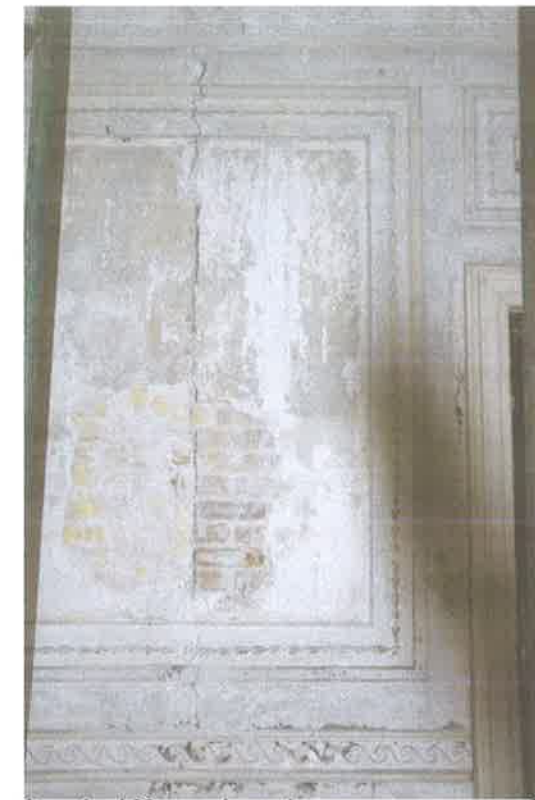
Φωτ. 4. χ.Ι.03 ρωγή ασυνέχειας

Στο ισόγειο και όροφο παρατηρούνται ρωγμές ασυνέχειας μεταξύ της πρώτης και τρίτης φάσης κατασκευής

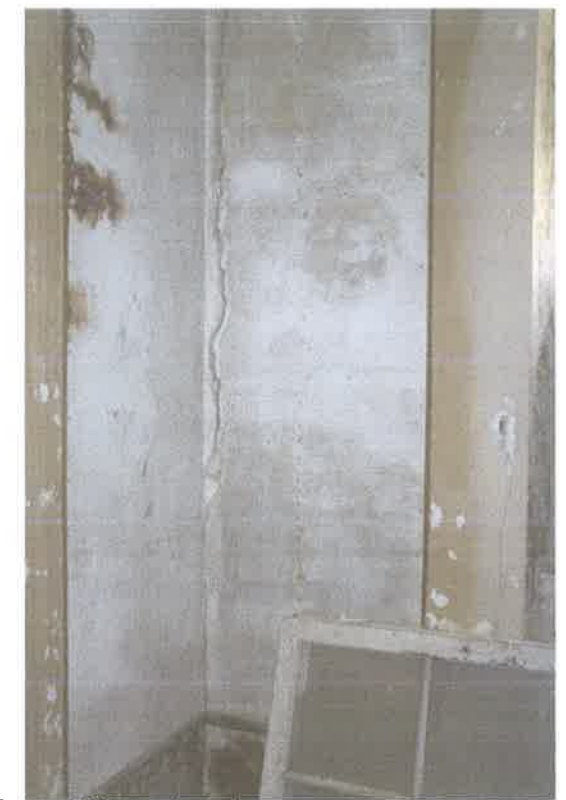
Φωτ. 5. χ.Α.03 ρωγή ασυνέχειας

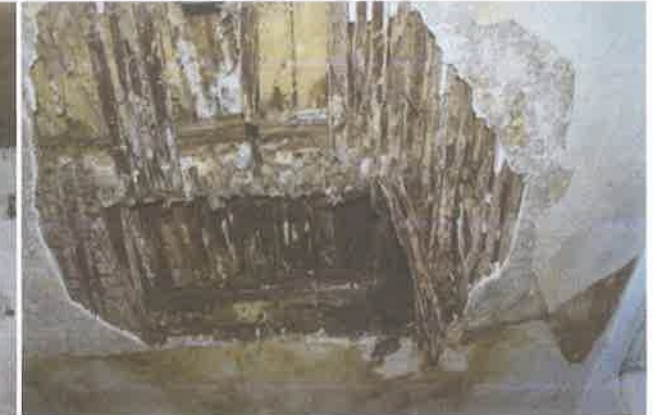
Φωτ. 20. γ. Υ.08 Οροφή υπογείου

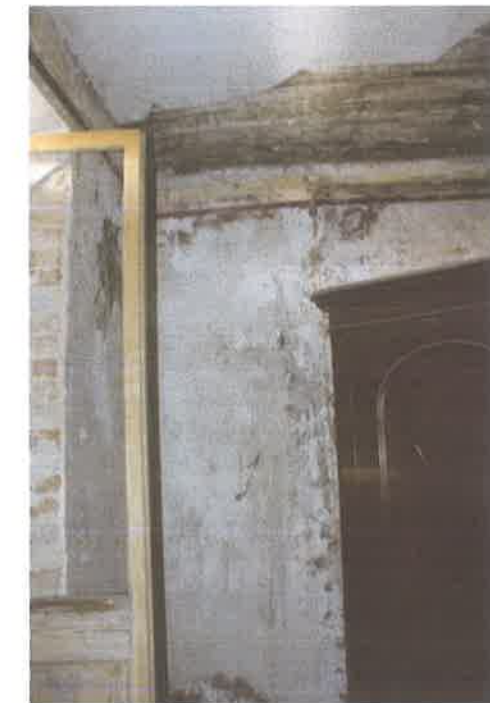
Φωτ. 21. χ. Α.02 οροφή α ορόφου

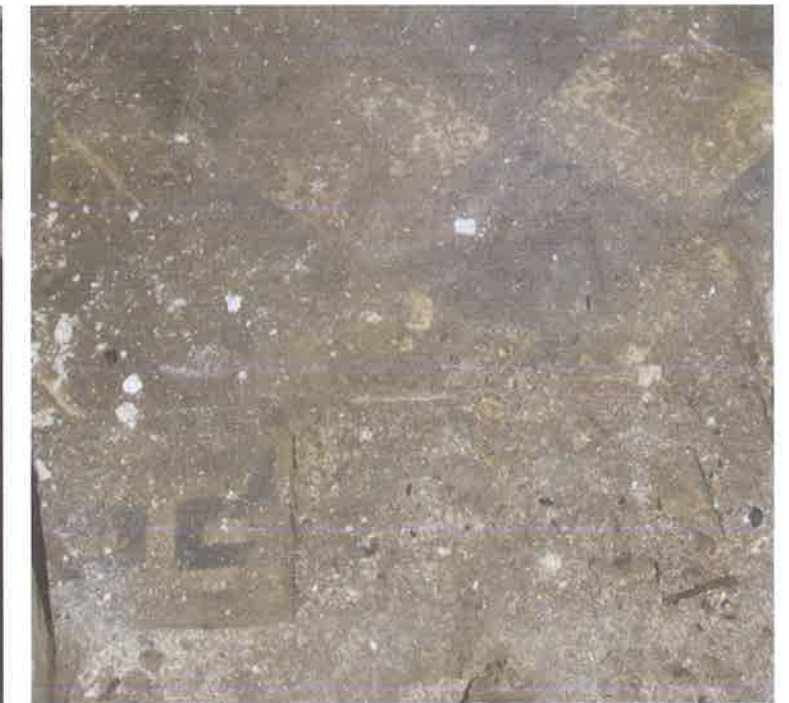
Φωτ. 22. χ. Υ.05 πλακίδια στο δάπεδο του υπογείου

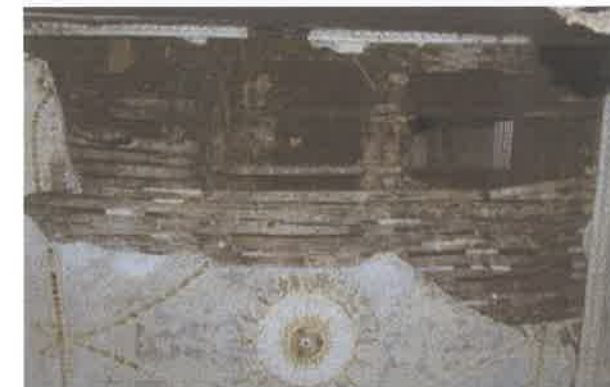
Φωτ. 23. χ. Ι.01 ανηρητημένη ψευδοροφή

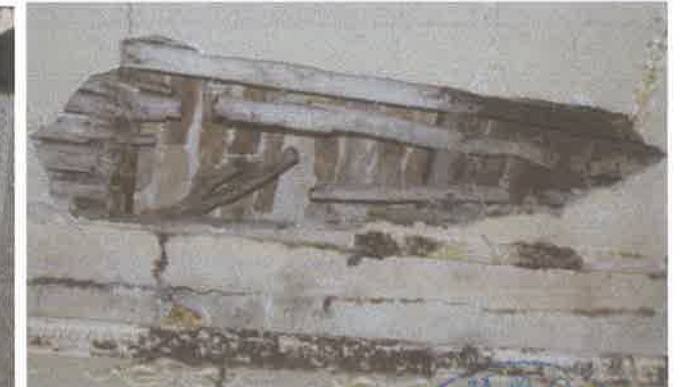
Φωτ. 24. χ. Ι.04 μεταλλικά δοκάρια-πλήρωση με οπτόπλινθους

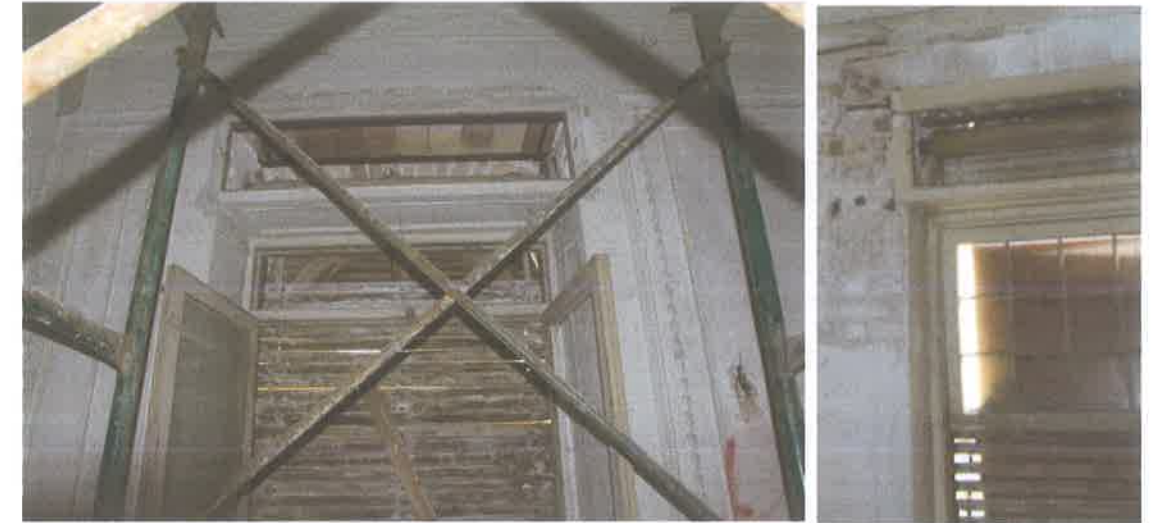
Στο ισόγειο διαμορφώνεται εξωτερικά τόξο από οπτοπλινθοδομή το οποίο εδράζεται σε λίθινες παραστάδες. Εσωτερικά έχουν τοποθετηθεί μεταλλικά δοκάρια με πλήρωση του κενού από οπτόπλινθους, αφήνοντας το κενό-υποδοχή για το κουτί του ρολού (βλ. φωτ. 26/27).

Φωτ. 26. Χώρος I.02 μεταλλικό πρέκι με πλήρωση από οπτόπλινθους σε συνδυασμό με ανακουφιστικό τόξο

Φωτ. 27. Χώρος I.04 υποδοχή για ξύλινο ρολό

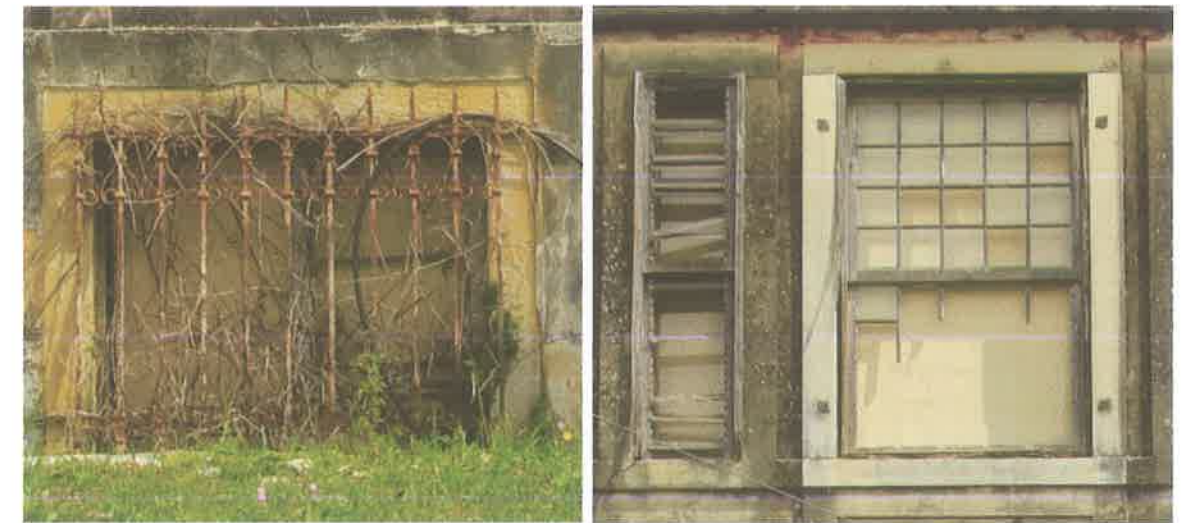
Στο υπόγειο τα ανοίγματα διαμορφώνονται με λίθινη κορνίζα από πωρόλιθο. Πρόσθετο στοιχείο αποτελούν οι σιδεριές από μασίφ μεταλλικές διατομές (βλ. φωτ. 28).

Φωτ. 28. σιδεριές από μασίφ μεταλλικές διατομές στη νοτιοδυτική όψη

Φωτ. 29. ανασυρόμενα τζαμιλίκια χωρισμένα με καΐπα στη νοτιοδυτική όψη

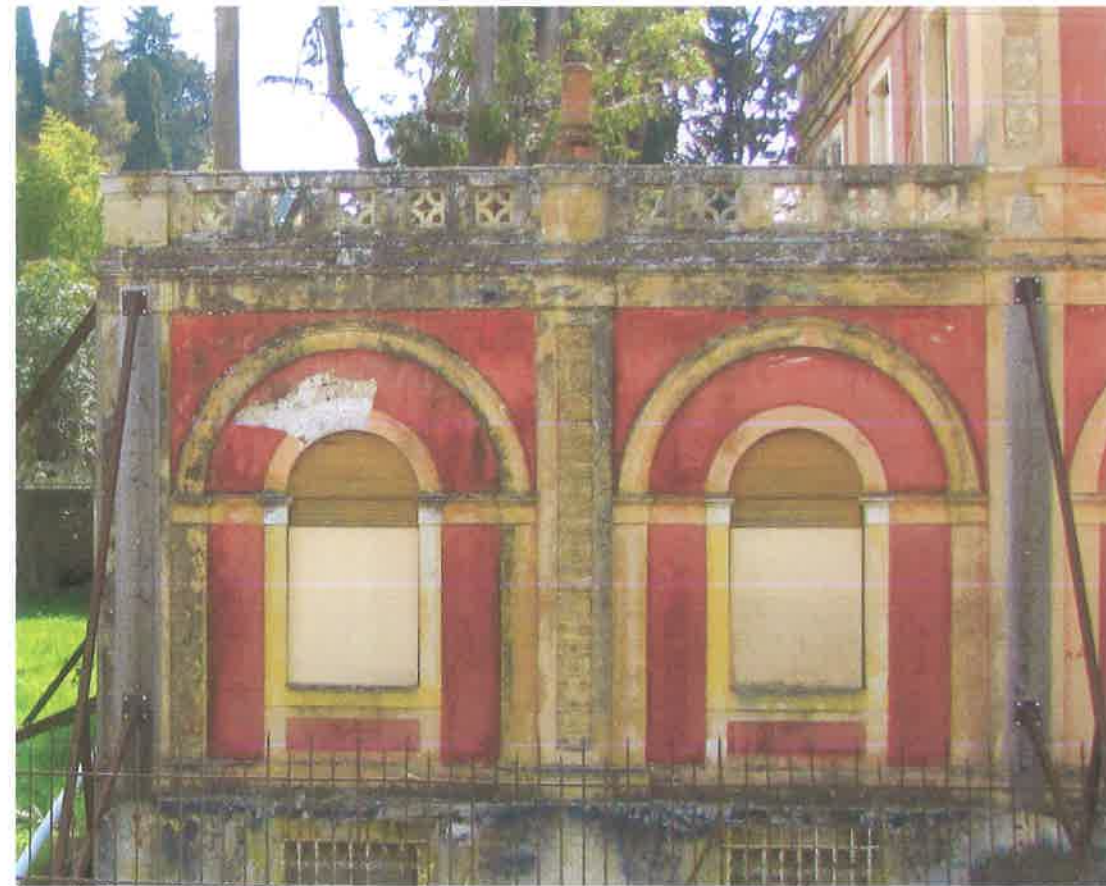
Φωτ. 32. Βορειοδυτική όψη

"Στιγμιότυπα" των όψεων της έπαυλης στα οποία διακρίνεται η λαμπρότητα των επιχρισμάτων παρά τις φθορές που έχει υποστεί το κτίσμα

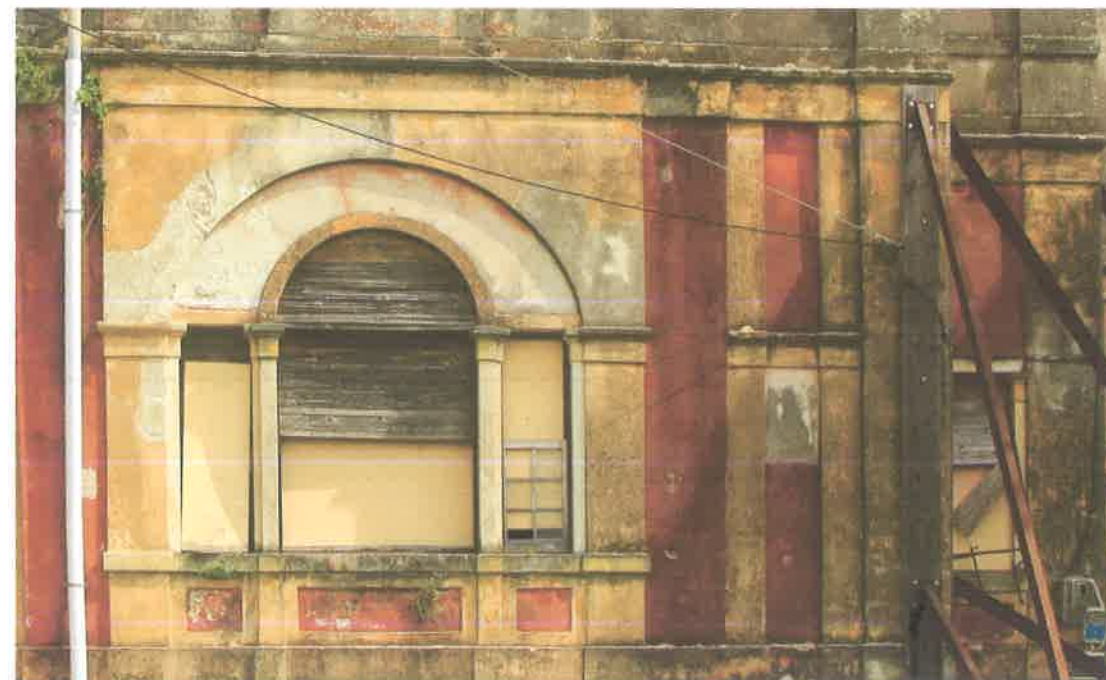
Φωτ. 33. Νοτιοδυτική όψη

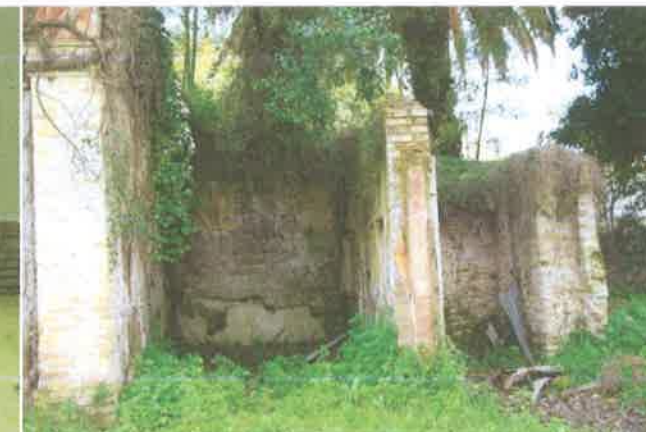
Σε μεταγενέστερη φάση πρέπει να κατασκευάστηκε ο χώρος ΙΣ.05 με είσοδο από την στενή πλευρά του κτηρίου (νοτιοδυτική όψη).Σε επόμενη κατασκευάστηκε και ο χώρος ΙΣ.06 . Η κατάσταση στην οποία έχουν περιέλθει οι ως άνω χώροι δεν αφήνει στοιχεία για την κύρια όψη τους, το μέγεθός τους και την χρήση αυτών (βλ.φωτ.39).

Φωτ. 39. χ. ΙΣ.05 και ΙΣ.06 στην κύρια όψη του κτίσματος

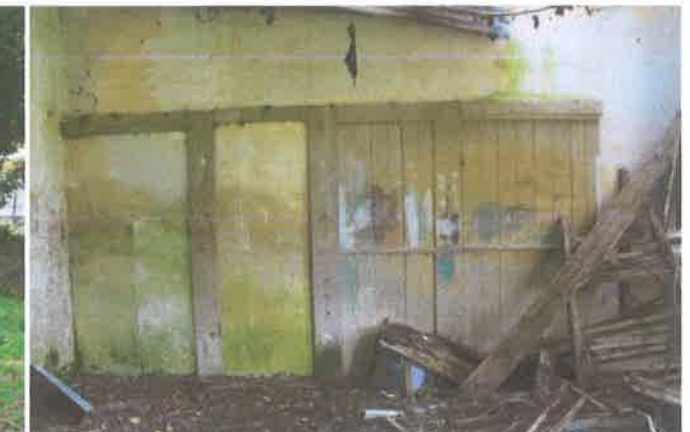
Φωτ. 40. χ.ΙΣ.04 ίχνη ξύλινης επένδυσης στους τοίχους

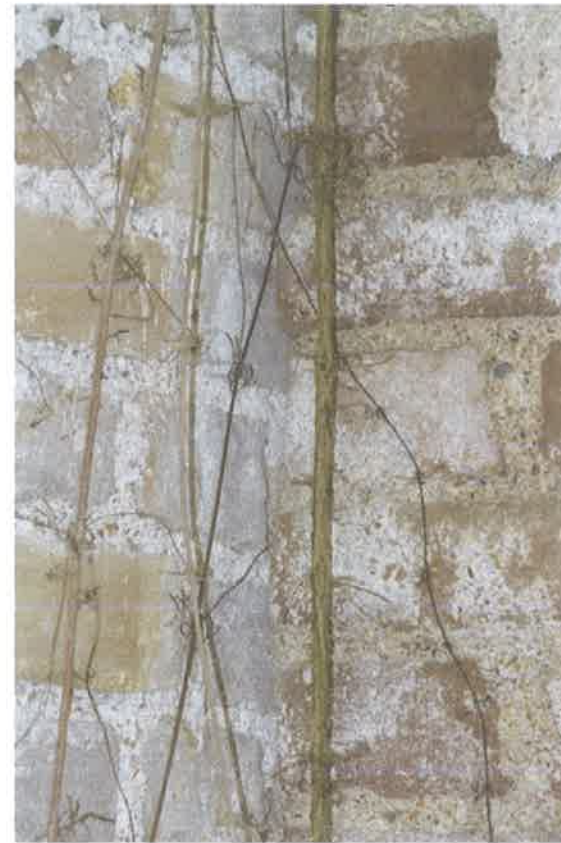
Σε αυτή την φάση προστέθηκε ο χώρος ΙΣ.05 στην νοτιοδυτική όψη του κτίσματος. Η κατασκευή σε μεταγενέστερη φάση αποδεικνύεται από την έλλειψη πλεξίματος των τοιχοποιιών καθώς και την χρήση διαφορετικών οπτόπλινθων στο σημείο συνάντησης των δύο χώρων (ΙΣ.04 και ΙΣ.05 (βλ.φωτ.48). Σε αντίθεση η απέναντι γωνία δεν παρουσιάζει σημάδια ασυνέχειας.

Φωτ. 48. χ.ΙΣ.05 σημείο συνάντησης με το χ.ΙΣ.04

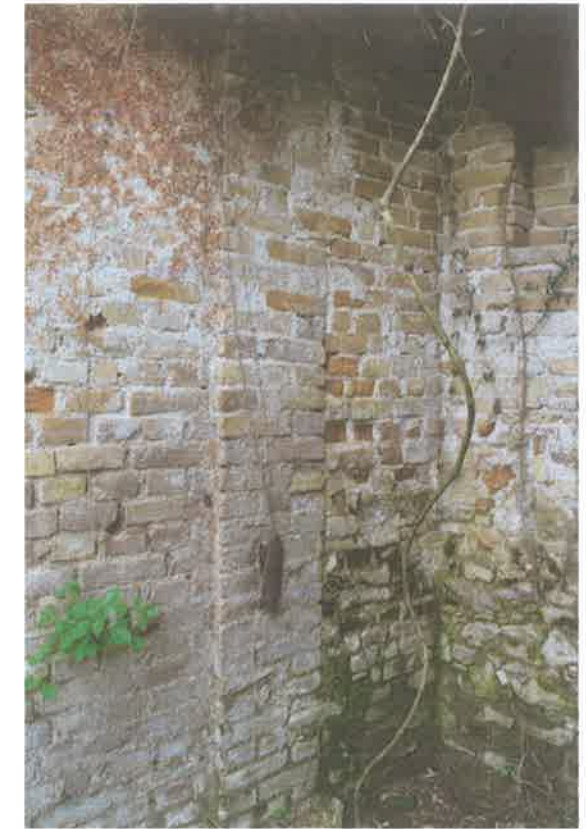
Φωτ. 50. χ.ΙΣ.06 διαμόρφωση πεσσού-ίχνη επιχρίσματος

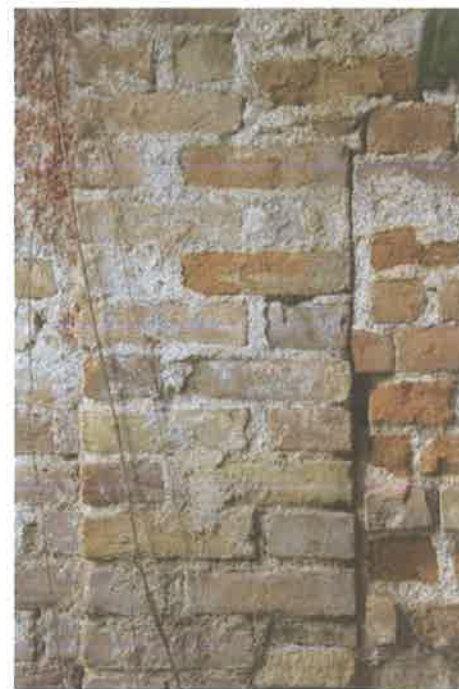
Φωτ. 51. χ.ΙΣ.06 κατασκευαστική ασυνέχεια

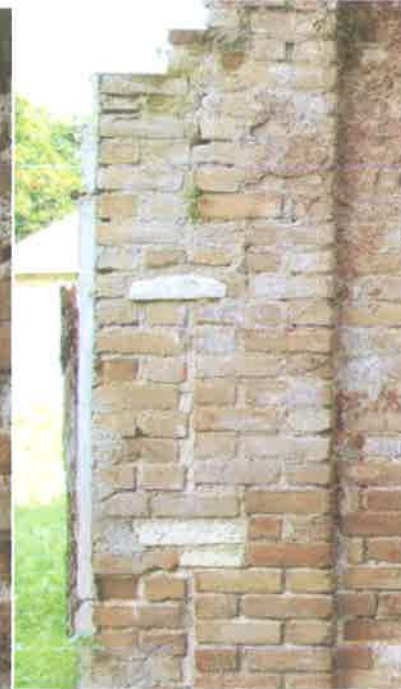
Στην άλλη γωνία υπάρχει τμήμα μεταγενέστερου τοίχου, με την ίδια στήριξη και ίχνη από ξύλινη κάσα. Πιθανόν να αποτελούσε την αρχή κάποιας περίφραξης (βλ.φωτ.52).

Φωτ. 52. χ.ΙΣ.06 σημειακό κλείδωμα κατασκευής-ίχνη ξύλινης κάσας

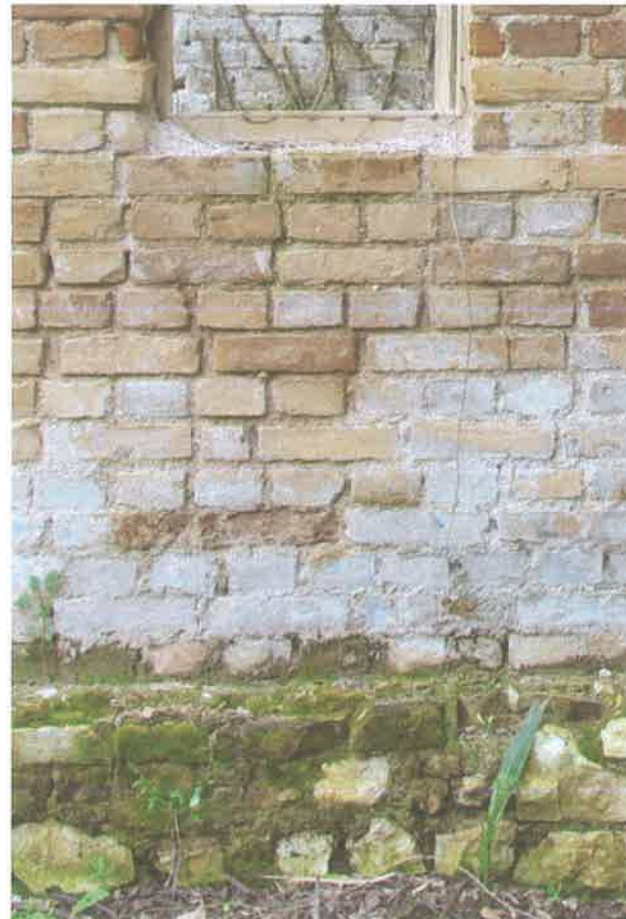
Ο τοίχος της επιδερμίδας στο τελείωμά του εδράζεται σε βάση ιδίου υλικού, ελάχιστα πιο πλατιά, με εξαίρεση ένα τμήμα της Ι.05 προσθήκης, όπου η έδραση γίνεται πάνω σε πεπλατυσμένη βάση από λίθους (βλ.φωτ.57/58).

Φωτ. 57. χ.ΙΣ.06 έδραση τοιχοποιίας

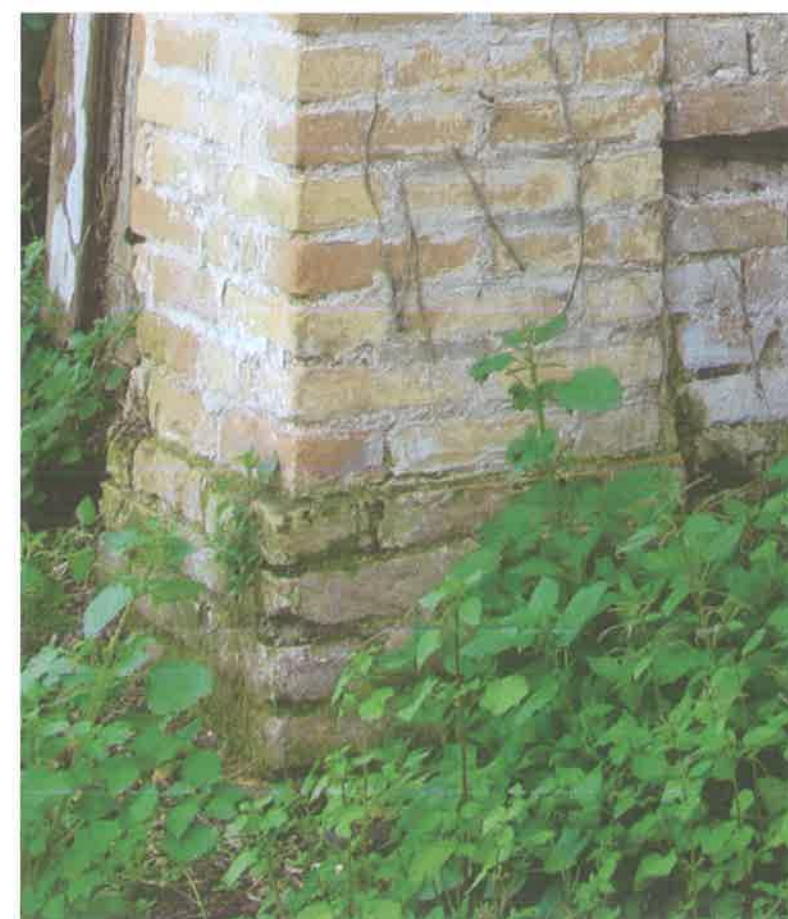
Φωτ. 58. χ.ΙΣ.05 έδραση τοιχοποιίας

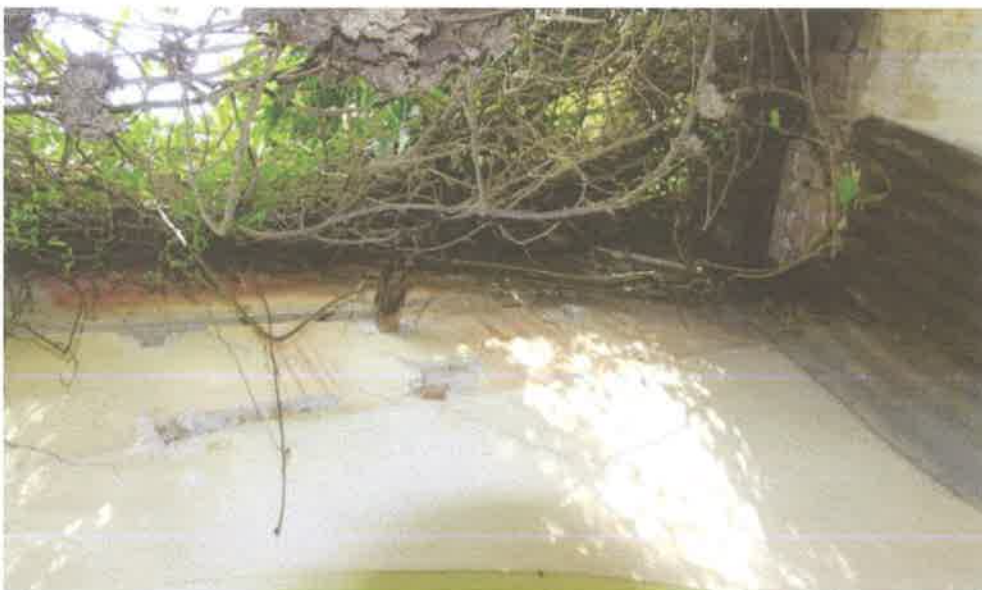
Στις προσθήκες της δεύτερης φάσης δεν έχουν διατηρηθεί ακέραιες οι κατασκευές των στεγάσεων. Τα ίχνη αυτών όμως έχουν αποτυπωθεί στους εγκάρσιους τοίχους (βλ.φωτ.62/65). Πρόκειται πάλι για οριζόντια οροφή και κεκλιμένη στέγη, με απορροή στην πίσω όψη.

Φωτ. 62. χ.ΙΣ.04 ίχνη από δοκούς στήριξης οριζόντιας οροφής και κεκλιμένης στέγας

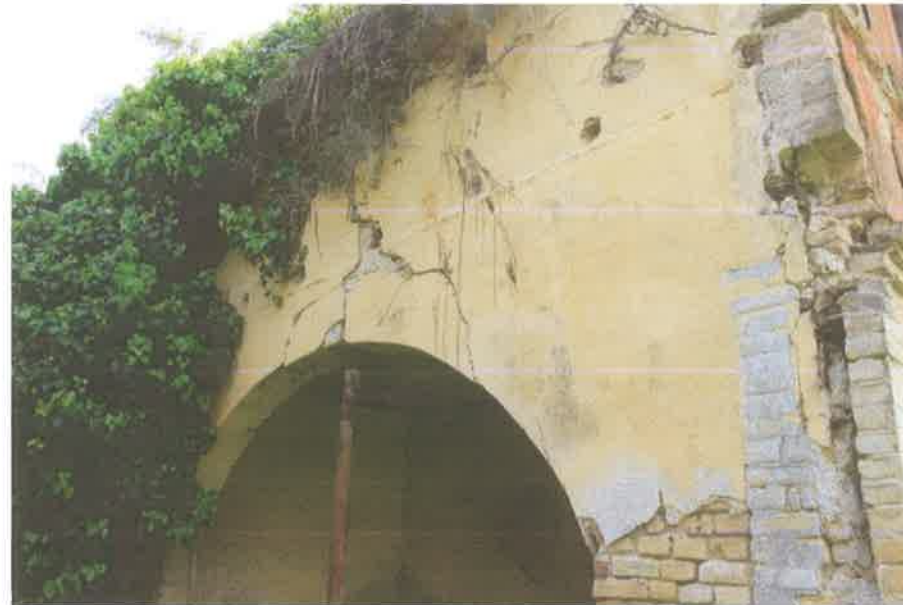
Φωτ. 65. χ.ΙΣ.07 ίχνη από δοκούς στήριξης οριζόντιας οροφής και κεκλιμένης στέγας

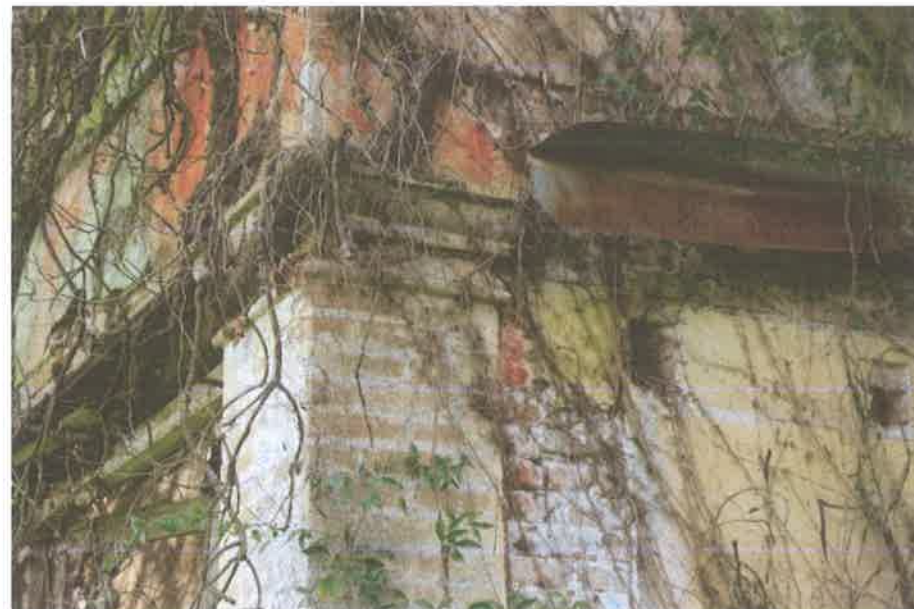
Το ίδιο μπορούμε να υποθέσουμε και για την προσθήκη της τρίτης φάσης, παρ' όλο που τα στοιχεία, λόγω της κατάρρευσης τμημάτων των τοίχων, δεν επαρκούν (βλ.φωτ.66). Για τον ίδιο λόγο, δεν μπορούμε να υποθέσουμε κάτι για την μορφή της στέγασης της τέταρτης και τελευταίας προσθήκης.

Φωτ. 66. χ.ΙΣ.05 διαγράφεται το ίχνος της κεκλιμένης στέγης και οι θέσεις των δοκών στήριξης οροφής

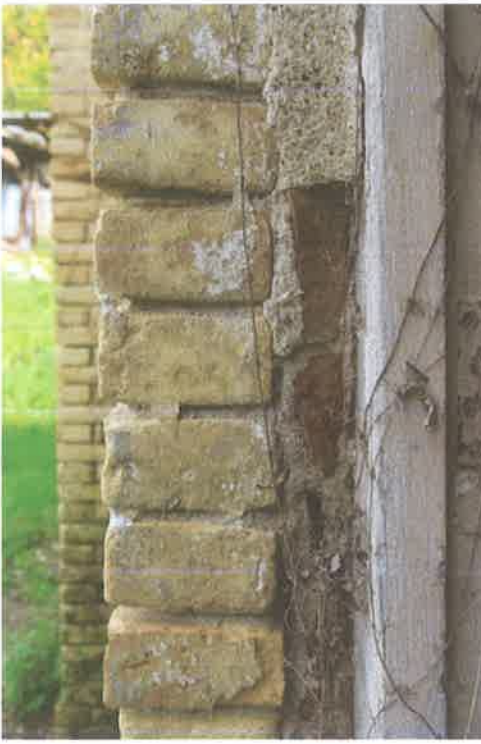
Φωτ. 71. κενό μεταξύ επιδερμίδας και υφιστάμενης κάσας στην κύρια όψη

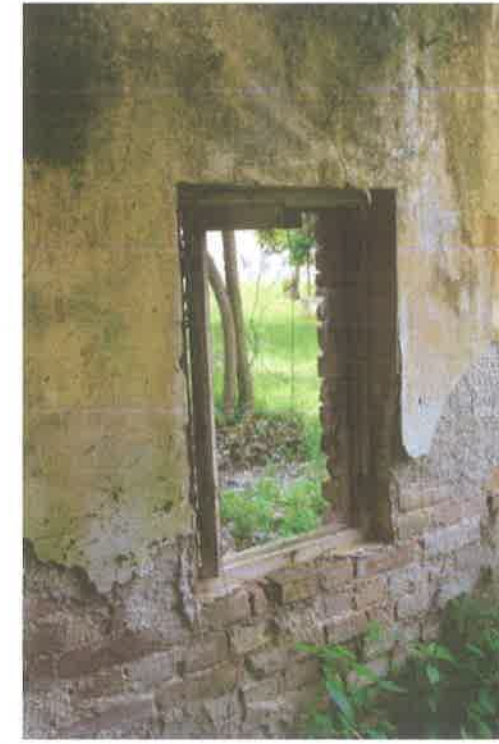
Φωτ. 72. χ.ΙΣ.05, Φωτ. 73. χ.ΙΣ.06 έλλειψη οριζόντιων σενάζ στις ποδιές των παραθύρων

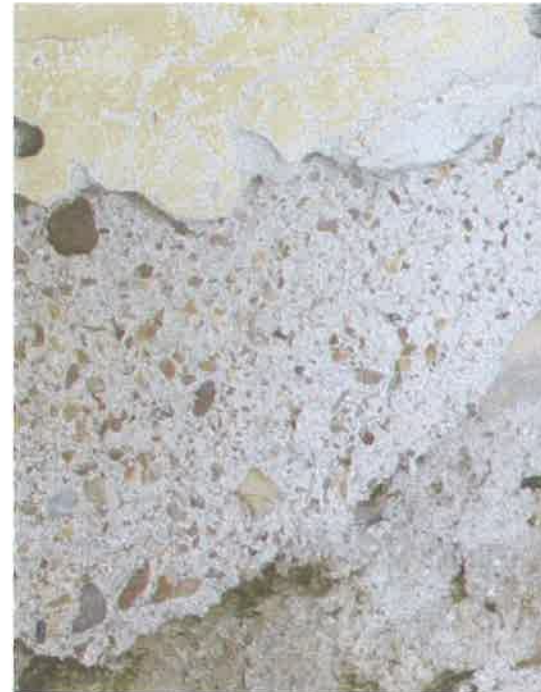
Το εσωτερικό όλων των χώρων είναι επιχρισμένο με κακής ποιότητας ασβεστοσιμεντοκονίαμα. Χαρακτηρίζεται από πτωχή κοκκομετρική διαβάθμιση λόγω ύπαρξης άμμου μεγάλης εξαιρετικά διαμέτρου. Πάνω σε αυτό έχει εφαρμοστεί ασβεστόχρωμα σε επάλληλες στρώσεις (βλ.φωτ.81/82).

Φωτ. 81. χ.ΙΣ.03 εσωτερικό επίχρισμα

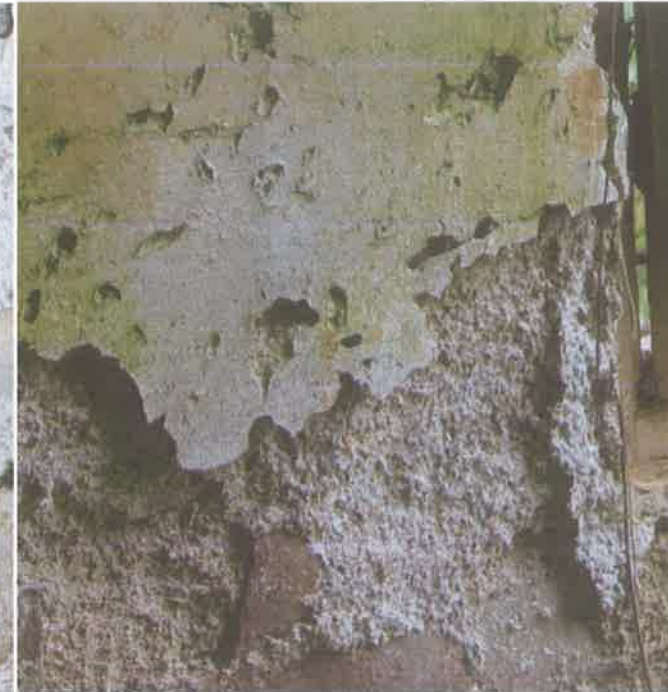
Φωτ. 82. χ.ΙΣ.05 εσωτερικό επίχρισμα

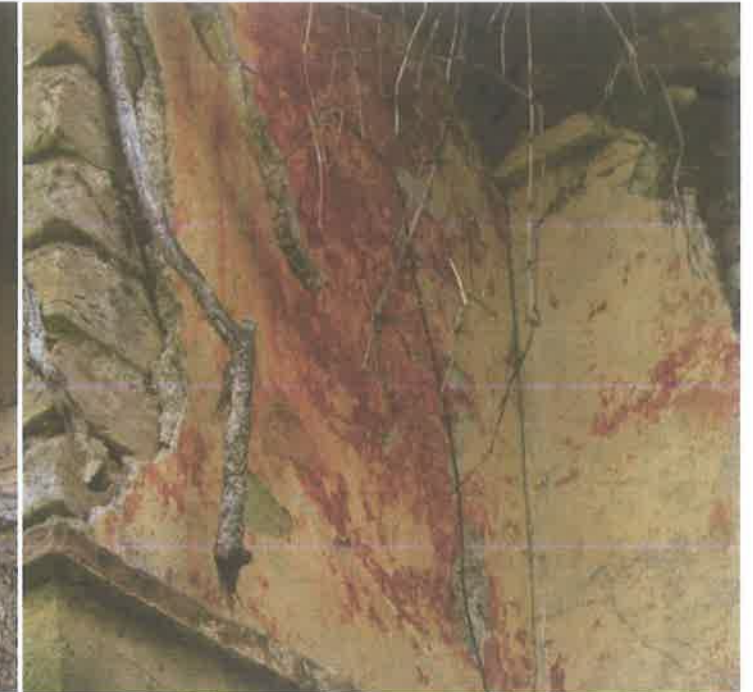
Για την διαμόρφωση των εξωτερικών επιφανειών του κτηρίου έχει χρησιμοποιηθεί ασβεστοκονίαμα ικανού πάχους επί των φερουσών τοιχοποιιών με τελική επιφάνεια λεπτού στρώματος. Πάνω σε αυτό έχει εφαρμοστεί χρωματισμός με ασβεστόχρωμα, σε διάφορες αποχρώσεις (βαθύ κόκκινο – ώχρα), το οποίο έχει αποπλυθεί υπό την επίδραση της υγρασίας (βλ.φωτ.83).

Φωτ. 83. διαδοχικές στρώσεις χρώματος στην κύρια όψη

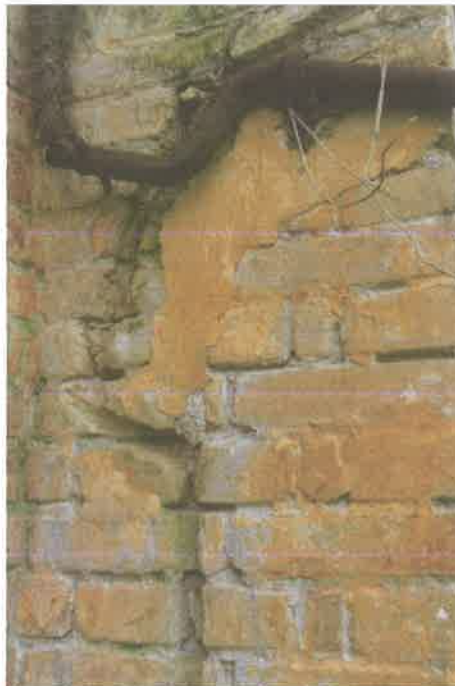
Στο ισόγειο τμήμα της όψης, αυτό που αναφέρουμε ως επιδερμίδα, έχει εφαρμοστεί μόνο η τελευταία λεπτή στρώση του επιχρίσματος. Διασώζονται ίχνη αυτού με διαδοχικές στρώσεις ασβεστοχρώματος σε δύο αποχρώσεις, αυτή της ώχρας και του βαθύ κόκκινου (βλ.φωτ.84). Πιθανότατα, στην αρχική του μορφή, να ήταν όλο επιχρισμένο.

Φωτ. 84. ίχνη λεπτού επιχρίσματος στην επιδερμίδα της κύριας όψης

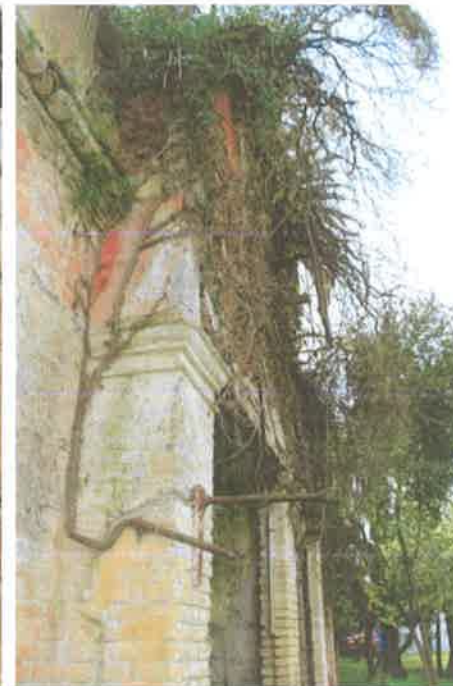
Ορατό είναι επίσης το σκάψιμο στην τοιχοποιία για την όδευση των σωληνώσεων του ρεύματος (βλ.φωτ.83/132/85).

Φωτ. 85. ίχνη στήριξης φωτιστικών σωμάτων και όδευσης γραμμών ηλεκτρικού ρεύματος στην κύρια όψη

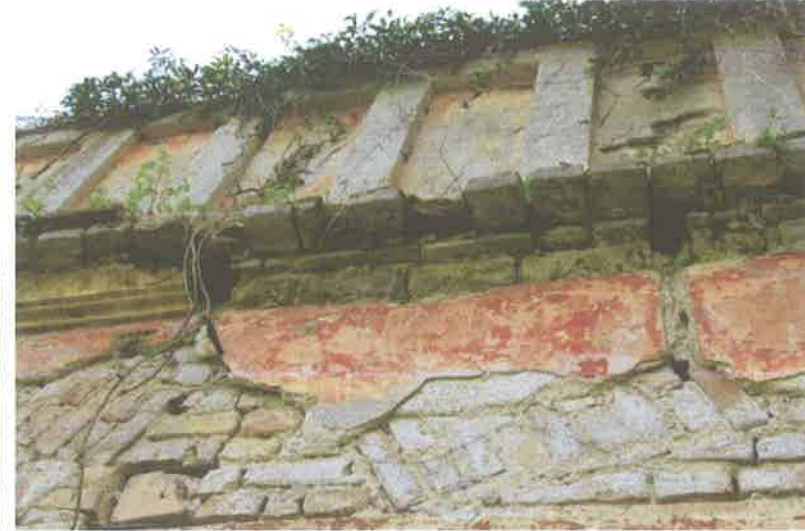
Η αξονικότητα των όγκων συμπληρώνεται από την κεντρική προεξοχή των εξωστών, ενώ το πλήρες στηθαίο κατά μήκος του κτίσματος λειτουργεί ως στέψη στην οριζόντια διεύθυνση. Κάτω από την μαρκίζα της όψης, στο κεντρικό τμήμα υπήρχαν φουρούσια, αγνώστου υλικού, από τα οποία έχουν απομείνει τα ίχνη στήριξής τους (βλ. φωτ.132).

Φωτ. 132. Οπές στην κύρια όψη, στη θέση των παλαιότερων φουρουσιών.

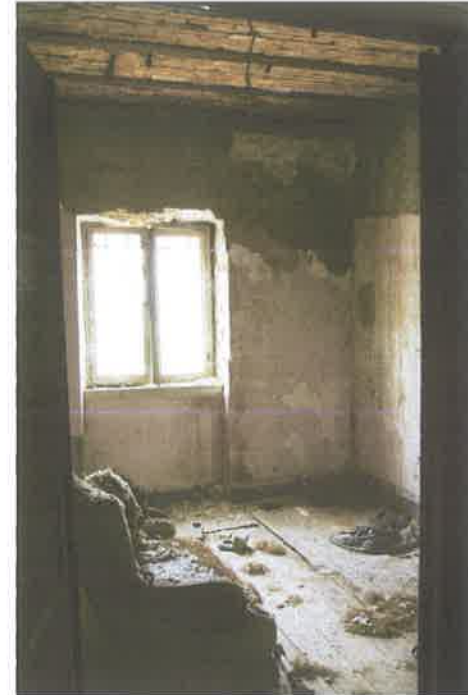
ήδη από το 2009, σε αποκόλληση των επιχρισμάτων τοίχων και οροφής (βλ. φωτ. 134).

Φωτ. 134. αποκόλληση επιχρισμάτων τοίχων και οροφής

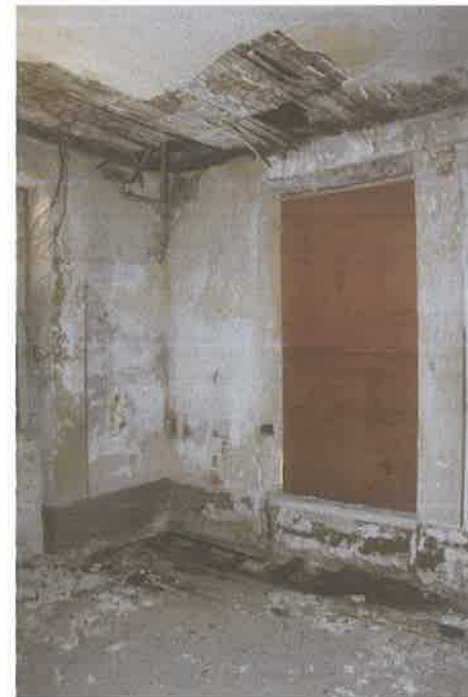
Φωτ. 135. χ. Α.03

Στον Α όροφο, ακριβώς από κάτω, στον χώρο Α.03, τα νερά έχουν προκαλέσει την αποκόλληση της ψευδοροφής και την καταστροφή τμήματος του δαπέδου, αποκαλύπτοντας παράλληλα τον φέροντα οργανισμό τους, ο οποίος δεν μένει ανεπηρέαστος της όλης κατάστασης. (βλ. φωτ.135). Παράλληλα η υγρασία εισχωρεί στην τοιχοποιία διαβρώνοντας τα επιχρίσματα και προκαλεί την αποκόλλησή τους.

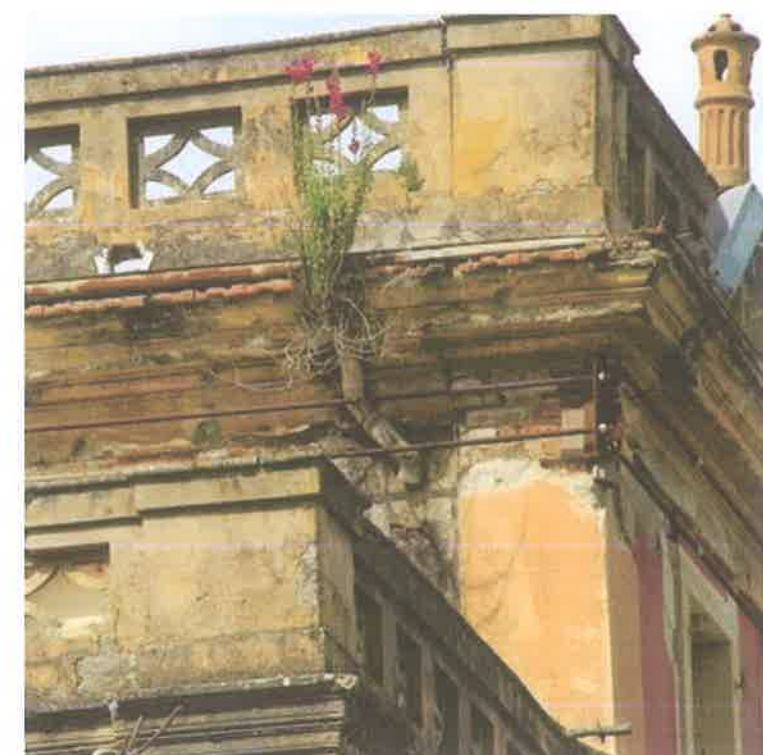
Το δώμα β ορόφου έχει απορροή στην νοτιοανατολική όψη (βλ. φωτ.137).

Έχει επικαλυφθεί, όπως όλα τα δώματα – στέγες, με ασφαλόπινο με τελική επιφάνεια αλουμίνιο με διάρκεια ζωής περίπου 10 χρόνων και προϋπήρχε του Ερευνητικού προγράμματος του Ε.Μ.Π. Η εισροή υδάτων από τους αρμούς της μόνωσης και η κατάρρευση της υδρορροής έχει οδηγήσει,

Φωτ. 137. Νοτιοανατολική όψη απορροή όμβριων υδάτων από περιμετρικό μεταλλικό ντερέ

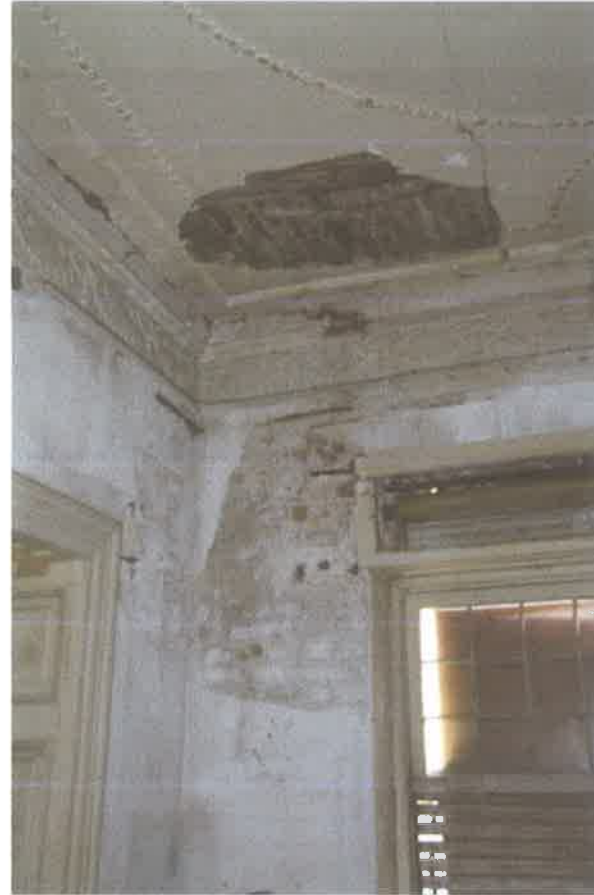
Φωτ. 138. χ. Ι.04

Ανάλογες φθορές σε μικρότερο βαθμό ίσως, παρατηρούνται στους αντίστοιχους χώρους του ισόγειου και του υπογείου. Στο ισόγειο στον χώρο Ι.04 έχει αποκολληθεί τμήμα του διακόσμου οροφής (βλ. φωτ.138) και στο υπόγειο στον χώρο Υ.02 έχει πέσει η ψευδοροφή, ενώ η υγρασία ποτίζει τις ξύλινες δοκούς της οροφής (βλ. φωτ.139).

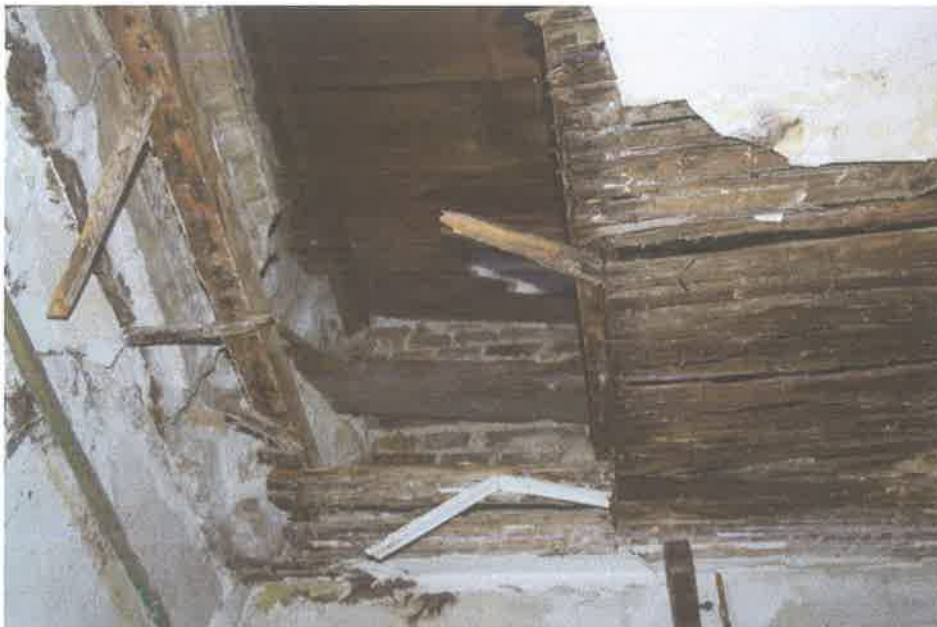
Φωτ. 140. χ. Α.03

Η απόληξη της ίδιας υδρορροής στην βεράντα του β ορόφου έχει προκαλέσει ανάλογες φθορές στους υποκείμενους ορόφους (βλ. φωτ.140/141/142).

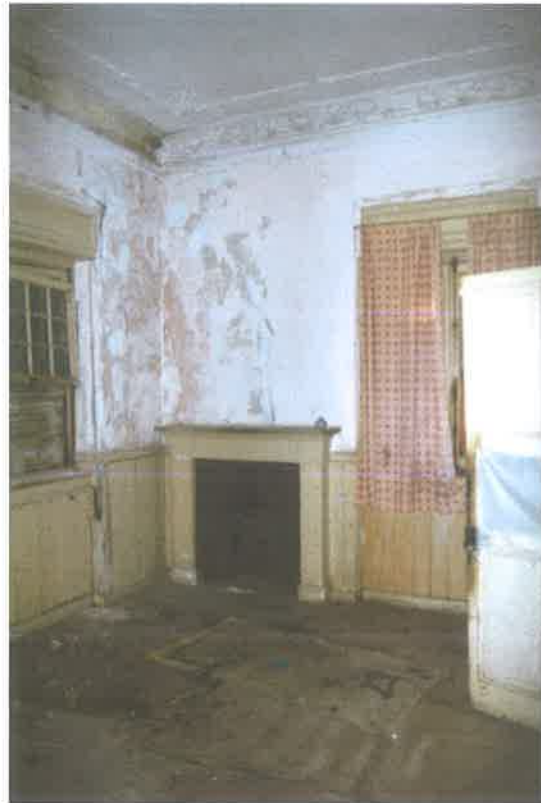
Φωτ. 143. χ.Α.04

Η συμμετρική της παραπάνω υδρορροής στη νοτιοανατολική όψη έχει δημιουργήσει παρόμοια προβλήματα, όπως αυτά έχουν αποτυπωθεί στις παρακάτω φωτογραφίες (βλ. φωτ.143 και φωτ.144-145), με αρχές υγρασίας.

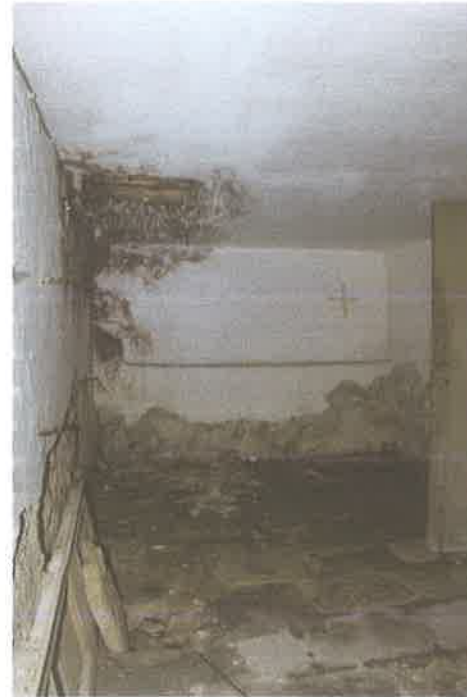
Φωτ. 151. χ. Υ.01

Στο υπόγειο υπήρχε σύστημα αποστράγγισης υπόγειων υδάτων, περιμετρικά των εξωτερικών τοίχων στο αρχικό τμήμα του κτηρίου, το οποίο λόγω έλλειψης συντήρησης δεν λειτουργεί πλέον. Σε συνδυασμό με τον σε υψηλή στάθμη υδροφόρο ορίζοντα της περιοχής η υγρασία αποτελεί το βασικότερο πρόβλημα του υπογείου. Η ανιούσα υγρασία εμφανίζεται έντονα στους τοίχους και τα δάπεδα του υπογείου προκαλώντας την αποκόλληση των επιχρισμάτων (βλ. φωτ.151/152)

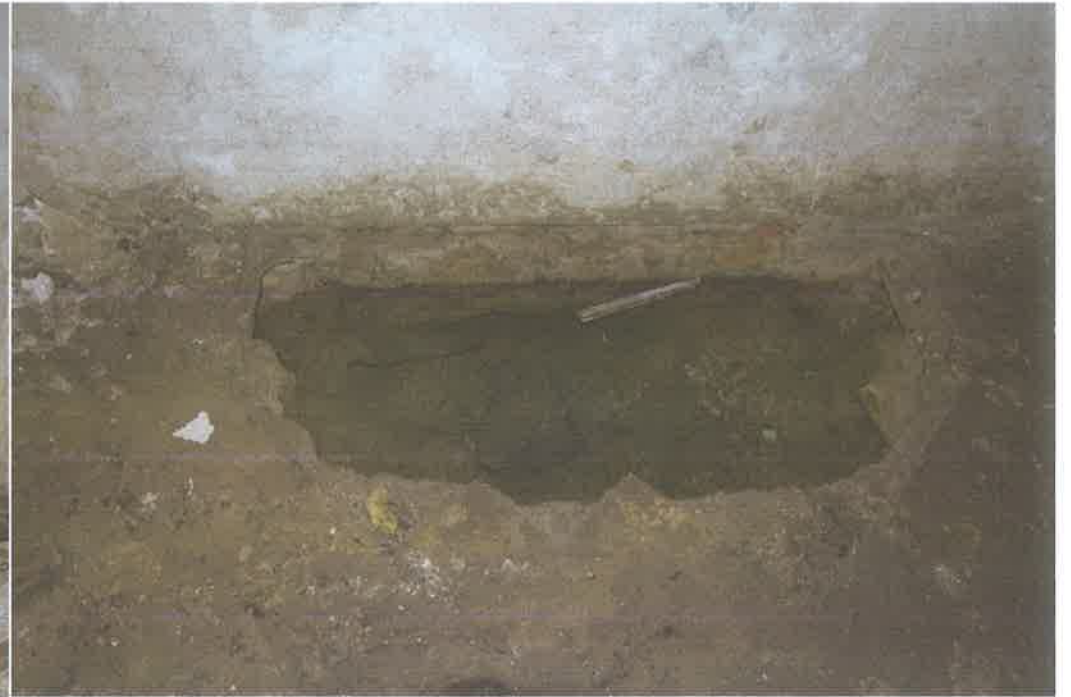
Φωτ. 153. χ. Υ.15

Χαρακτηριστικές είναι οι φωτογραφίες 153 και 154, από τους χώρους Υ.15 και Υ.03, όπου το νερό έχει φτάσει περίπου στο επίπεδο του τελικού δαπέδου υπογείου.

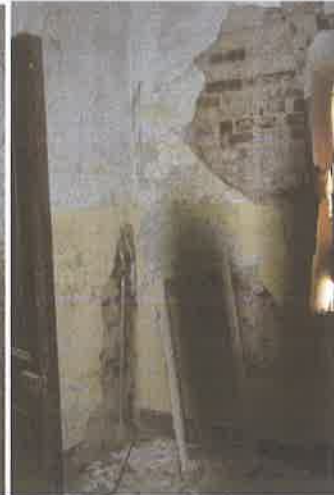
Φωτ. 155. χ. Β.02

Προβλήματα από υγρασία παρατηρούνται και στους υγρούς χώρους του κτηρίου, όσο αυτοί ήταν σε χρήση και από τα νερά της βροχής από τα κατεστραμμένα πλέον κουφώματα. Χαρακτηριστικό παράδειγμα αποτελεί το μπάνιο του β ορόφου (βλ. φωτ.155), από το οποίο έχει προκληθεί η κατάρρευση τμήματος διακόσμου οροφής και υγρασία στους τοίχους (βλ. φωτ.156).

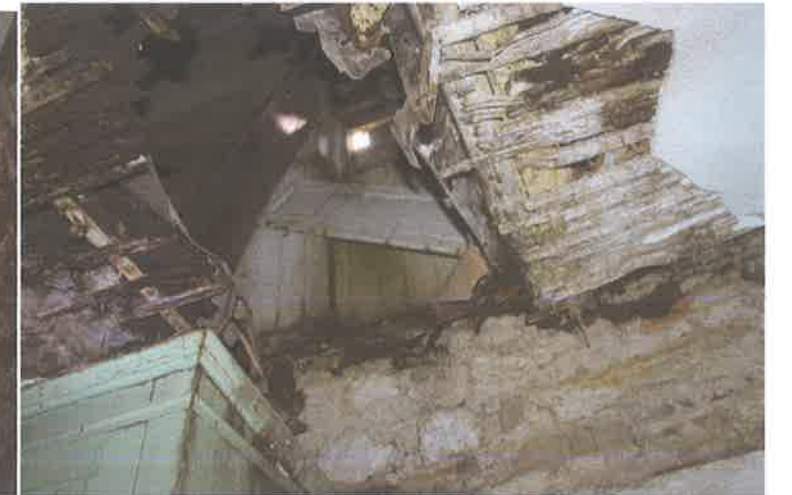
Φωτ. 157. χ. Υ.03

Η υγρασία σε πολλά σημεία έχει προχωρήσει σε τέτοιο βαθμό προκαλώντας την πλήρη καταστροφή των οροφών (βλ. φωτ.157/158/159/160/161).

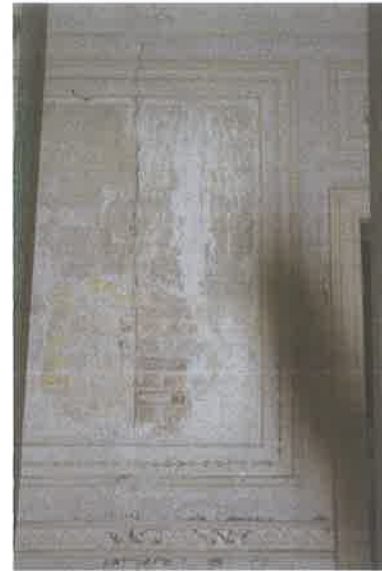
Το κτήριο έχει οικοδομηθεί σε φάσεις, χωρίς να έχουν γίνει οι απαραίτητες συνδέσεις μεταξύ των τοίχων, με αποτέλεσμα να εμφανίζονται ρωγμές αποκόλλησης.

Χαρακτηριστική είναι η κάθετη ρηγμάτωση της τοιχοποιίας στον χώρο Ι.03 μεταξύ της πρώτης και της δεύτερης φάσης(βλ. φωτ.162).

Φωτ. 162. χ. Ι.03 κάθετη ρηγμάτωση

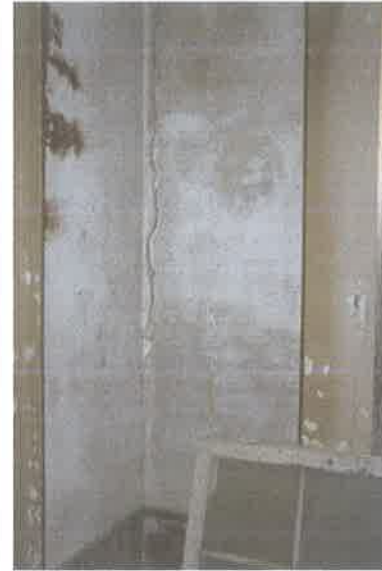
Στο ίδιο σημείο στον παραπάνω όροφο έχει εμφανιστεί ρωγμή, αποτέλεσμα της ελλιπούς σύνδεσης μεταξύ της πρώτης και της τρίτης φάσης κατασκευής (βλ. φωτ.163).

Φωτ. 163. χ. Α.03 ρωγμή στον όροφο

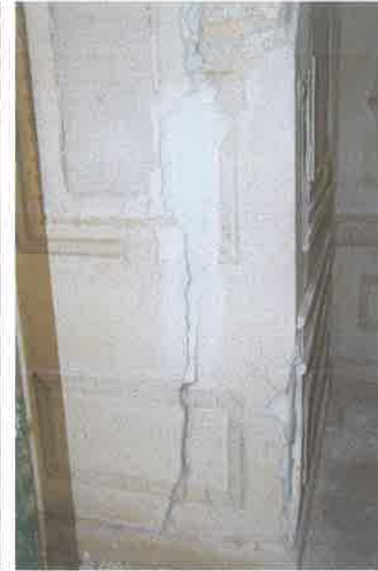
Ανάλογη και η ρωγμή στον ίδιο χώρο στην πολυγωνική απόληξη (βλ. φωτ. 164).

Φωτ. 164. χ. Ι.03  
Ρωγμή στην επαφή της  
πολυγωνικής κατασκευής  
καθιστικού με το κυρίως κτίσμα.

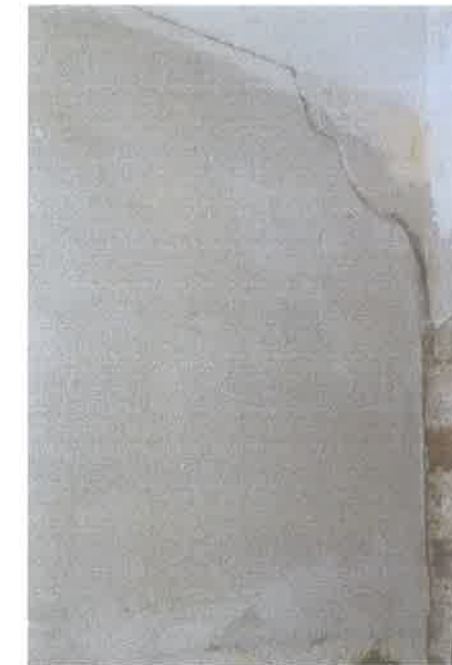
Οι ρηγματώσεις είναι έντονες και στα σημεία ένωσης των ξύλινων τοίχων (μπαγδατί) με τους φέροντες (βλ. φωτ.165).

Φωτ. 165. χ.Β.02 ρηγματώσεις στην  
ένωση τοίχων

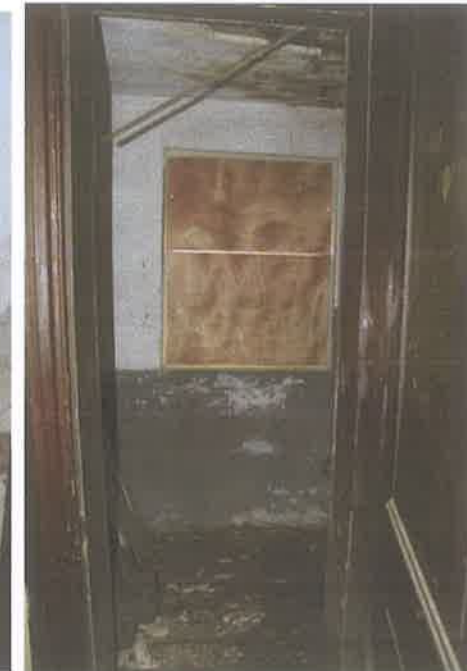
Φωτ. 166. χ. Β.02 –  
Μεταγενέστερη προσθήκη με εμφανή  
σημάδια της υγρασίας. Έχουν  
χρησιμοποιηθεί ευτελή υλικά

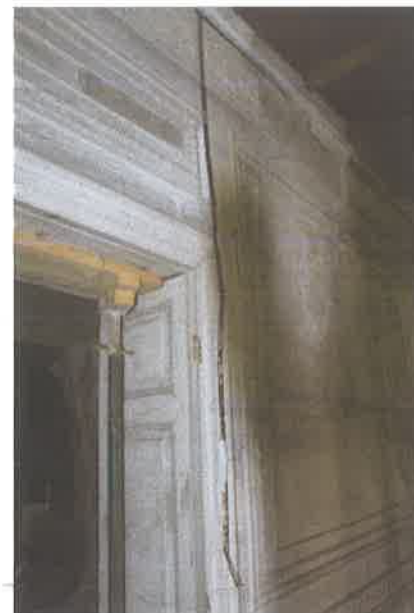
Το κτήριο δεν έχει ικανή περιδίαση, με αποτέλεσμα στα σημεία έδρασης των δοκών να εφαρμόζονται έντονες διατμητικές τάσεις στις τοιχοποιίες, προκαλώντας ρηγματώσεις, διατρέχοντας πολλές φορές όλο το ύψος του κτηρίου και στο εσωτερικό αυτού. Παράλληλα εμφανίζονται τάσεις ξεκλειδώματος της κατασκευής (βλ.φωτ.167/168). Εκτενέστερη αναφορά γίνεται σε επόμενο κεφάλαιο που αναφέρεται στις όψεις όπου τα σημάδια είναι ιδιαίτερα έντονα.

Φωτ. 167. χ. Ι.03  
Διαμπερή ρηγμάτωση

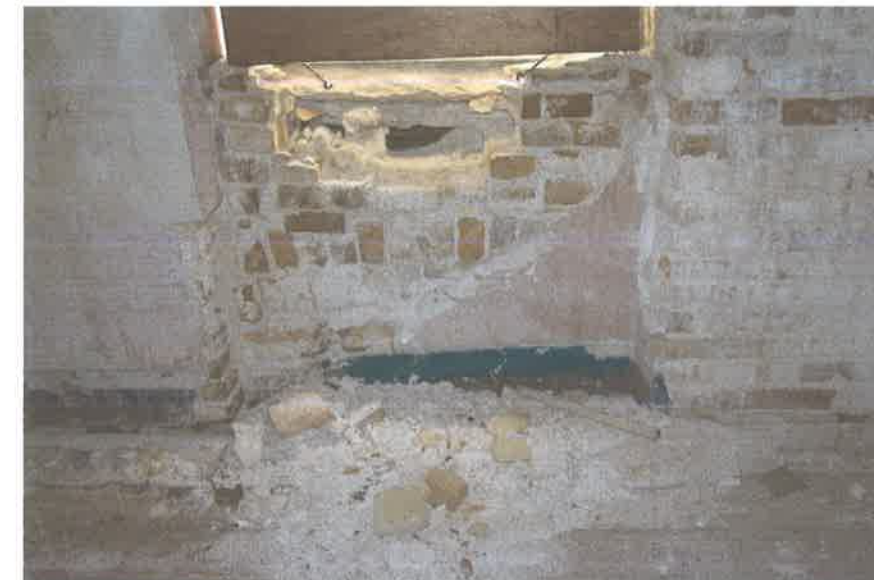
Φωτ. 169. χ. Β.06  
Στις ποδιές των παραθύρων δεν υπάρχουν σενάζ
