ΠΕΡΙΦΕΡΕΙΑ ΙΟΝΙΩΝ ΝΗΣΩΝ  
ΓΕΝΙΚΗ ΔΙΕΥΘΥΝΣΗ ΑΝΑΠΤΥΞΙΑΚΟΥ ΠΡΟΓΡΑΜΜΑΤΙΣΜΟΥ  
ΠΕΡΙΒΑΛΛΟΝΤΟΣ ΚΑΙ ΥΠΟΔΟΜΩΝ  
ΔΙΕΥΘΥΝΣΗ ΤΕΧΝΙΚΩΝ ΕΡΓΩΝ Π.Ε. ΚΕΡΚΥΡΑΣ

ΜΕΛΕΤΗ ΑΠΟΚΑΤΑΣΤΑΣΗΣ ΚΤΙΡΙΟΥ ΒΙΛΛΑ ΡΟΣΣΑ

ΤΕΥΧΟΣ ΤΕΧΝΙΚΗΣ ΠΕΡΙΓΡΑΦΗΣ

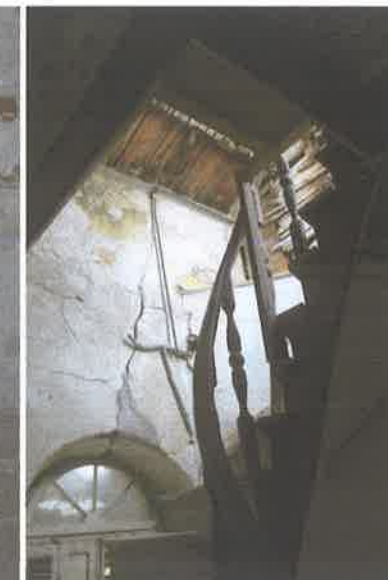
Φωτ. 170. Πηγή Ερευνητικό ΕΜΠ  
Ρηγμάτωση από έντονη καταπόνηση  
στην απόληξη του κλιμακοστασίου στο  
δώμα.

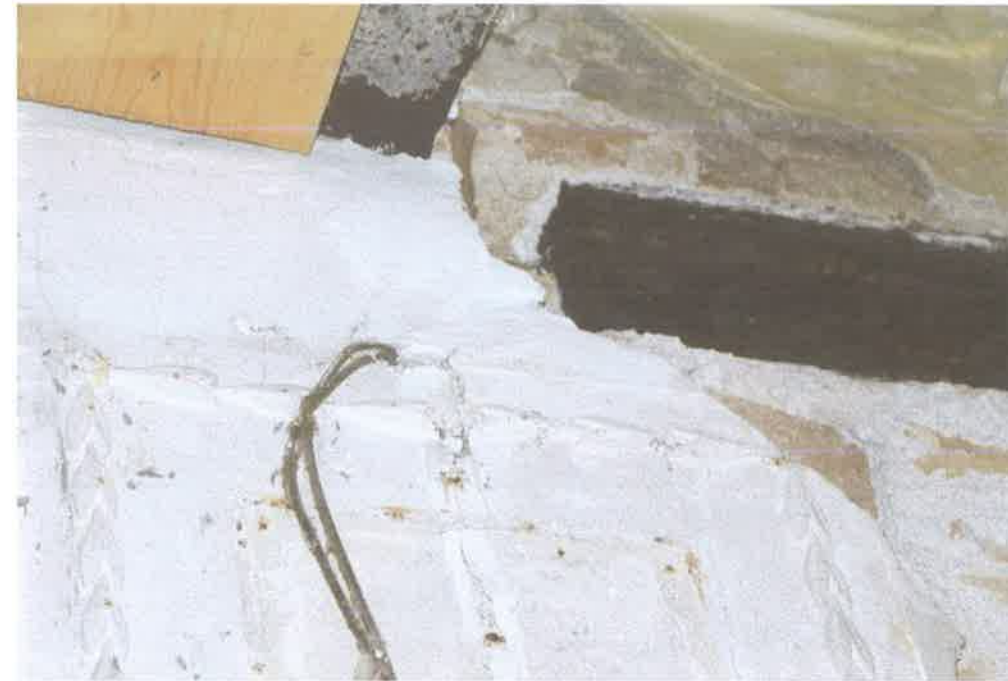
Φωτ. 171. χ. Ι.03

Ιδιαίτερα προβληματική είναι η εικόνα που παρουσιάζει η πολυγωνική απόληξη στο χώρο υποδοχής του ισογείου. Η έλλειψη σύνδεσης των μεταλλικών δοκών (βλ. φωτ.171) και η έντονη οξείδωσή τους (βλ. φωτ.172) έχουν οδηγήσει στην αποσύνθεση της κατασκευής, το οποίο έχει αποτυπωθεί ιδιαίτερα έντονα στην όψη, όπως αναφέρεται και κατωτέρω.

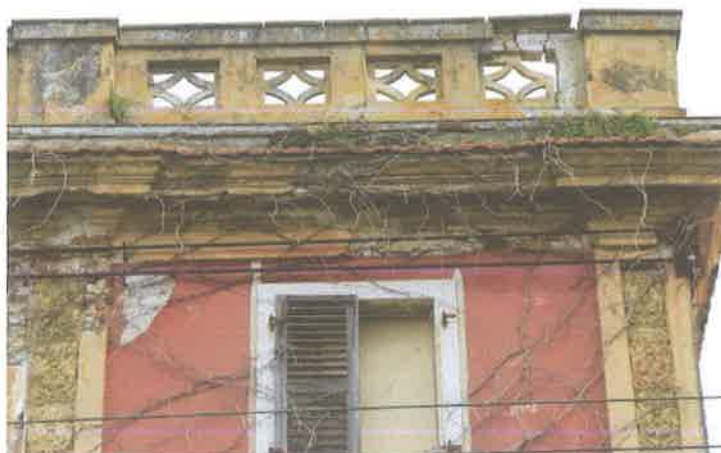
Φωτ. 178.  
τα στηθαία από πωρόλιθο βρίσκονται σε επικίνδυνη κατάσταση

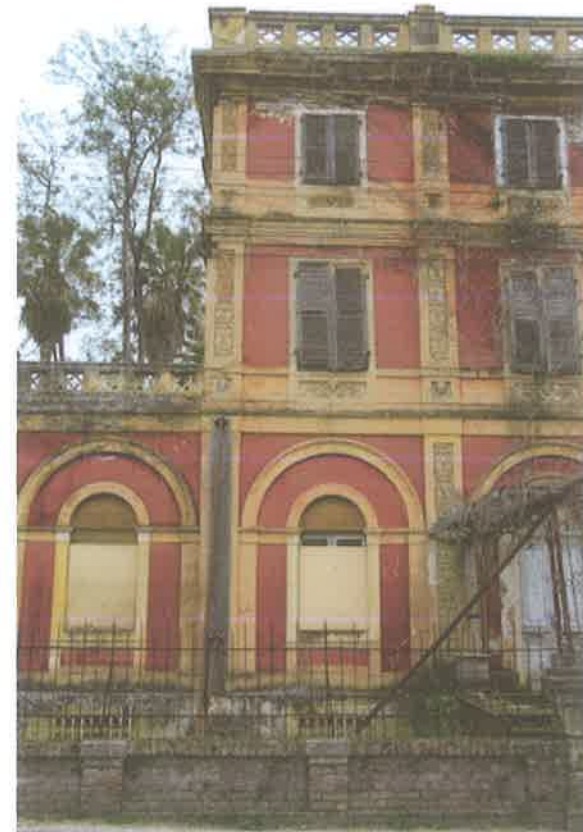
Φωτ. 175.  
φθορές στα κουφώματα/ρωγμές στο επίπεδο έδρασης των μεταλλικών δοκών οροφής β ορόφου/έντονη υγρασία στο επίπεδο του δώματος που ευνοεί την ανάπτυξη φυτικών οργανισμών

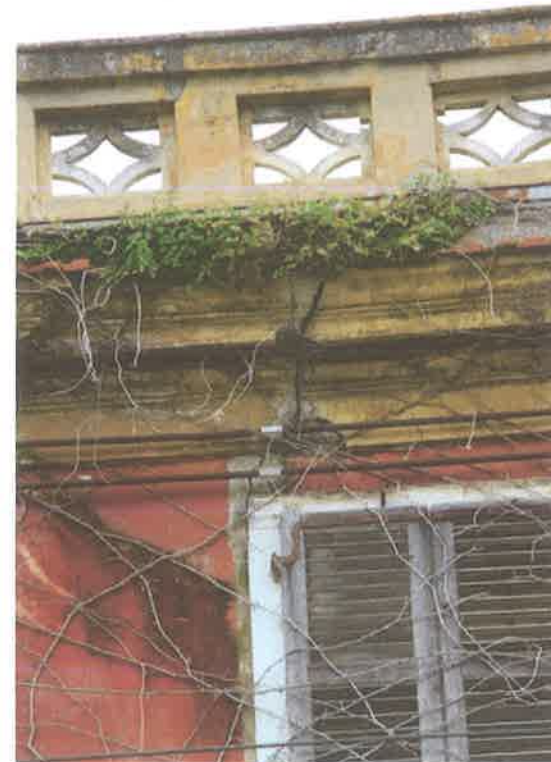
Φωτ. 179.  
έντονη ρηγματώση στο επίπεδο έδρασης δοκών

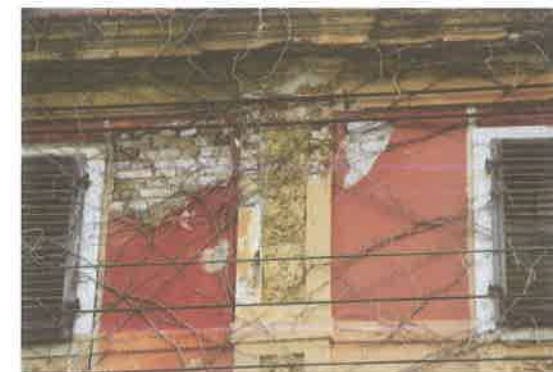
Φωτ. 180.  
αποκόλληση επιχρίσματος/ αποδιοργάνωση υλικού/

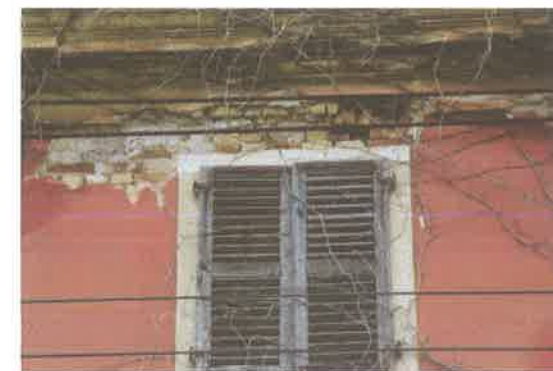
Φωτ. 181.  
οι φθορές με το πέρασμα του χρόνου προχωρούν και στην αποσάθρωση των κονιαμάτων της τοιχοποιίας

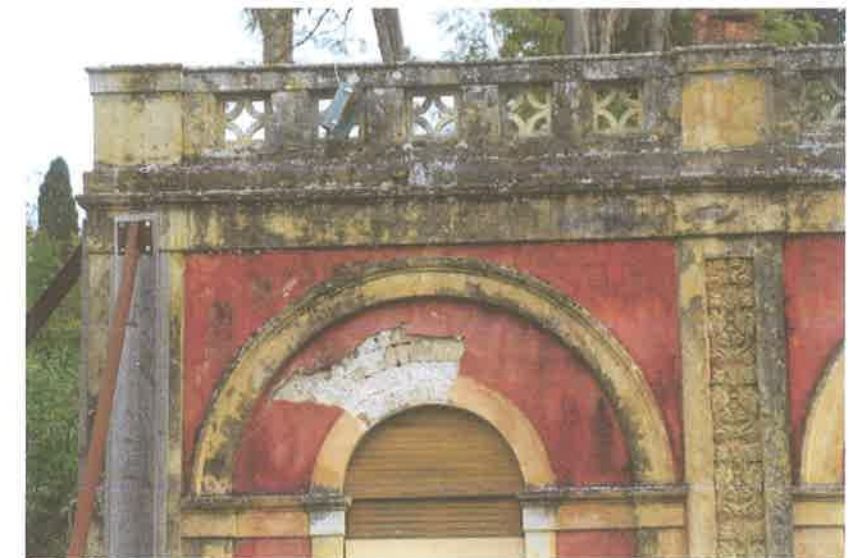
Φωτ. 182.  
ανάπτυξη φυτικών μικροοργανισμών

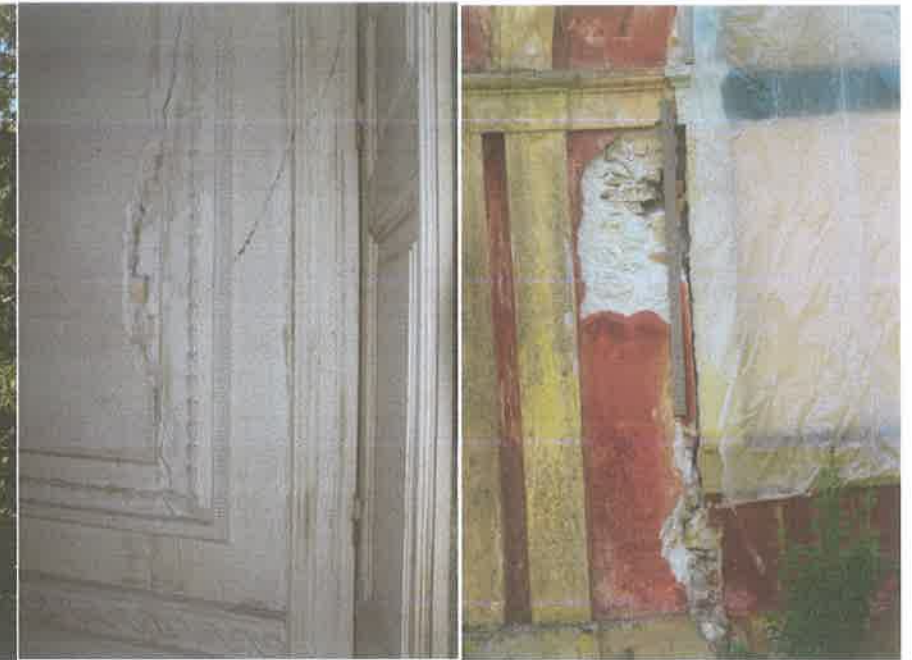
Φωτ. 185. χ. 1.02  
χαρακτηριστικές είναι οι κατακόρυφες ρωγμές στην όψη των ορόφων, που ξεκινούν από την έδραση των δοκών β ορόφου και συνεχίζουν και στο εσωτερικό του κτηρίου (βλ.φωτ.1720)

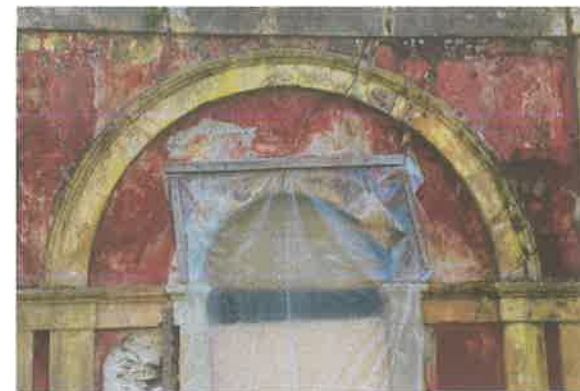
Φωτ. 189.  
πλήρης αποδιοργάνωση της κατασκευής

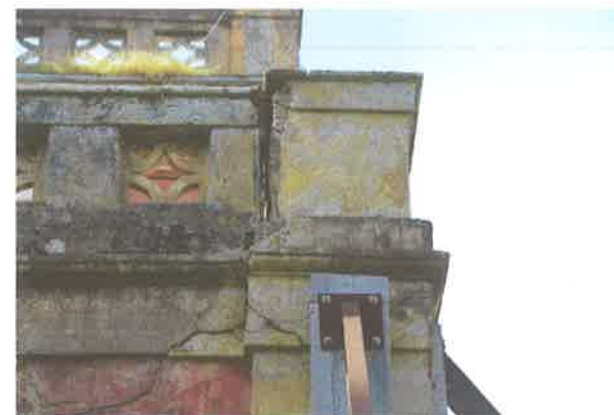
Φωτ. 190.  
Αποκόλληση των στηθαίων

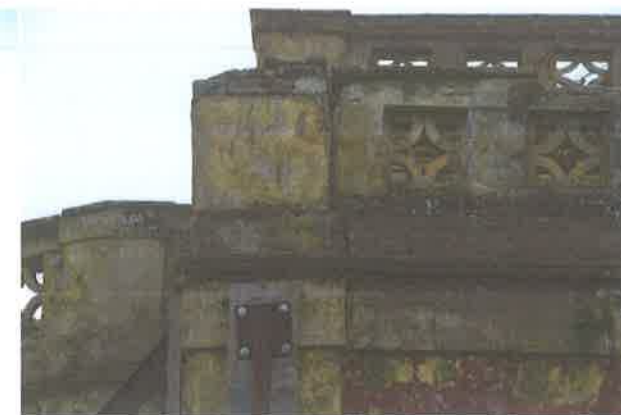
Φωτ. 191.  
Αποδιοργάνωση υλικού λόγω υγρασίας

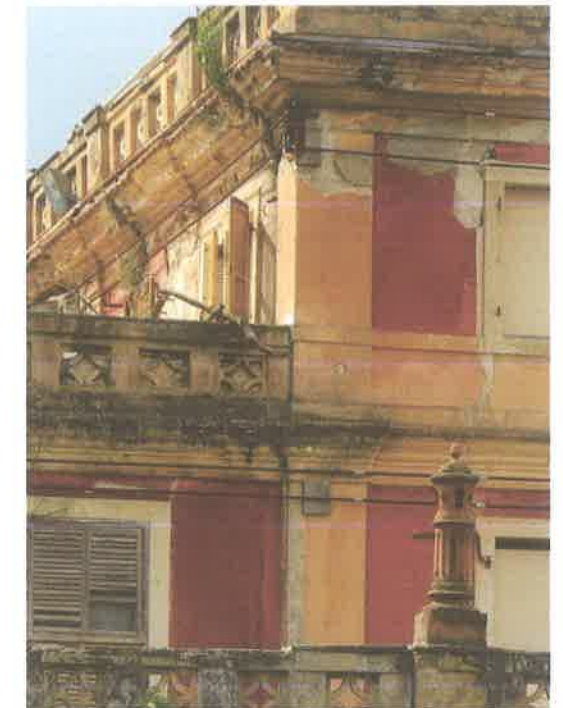
Φωτ. 192.  
ρωγμή στο σημείο επαφής των διαφορετικών φάσεων κατασκευής  
Η ρωγμή συνεχίζει και στο εσωτερικό του ισόγειου (βλ. φωτ.162 σελ. 45)

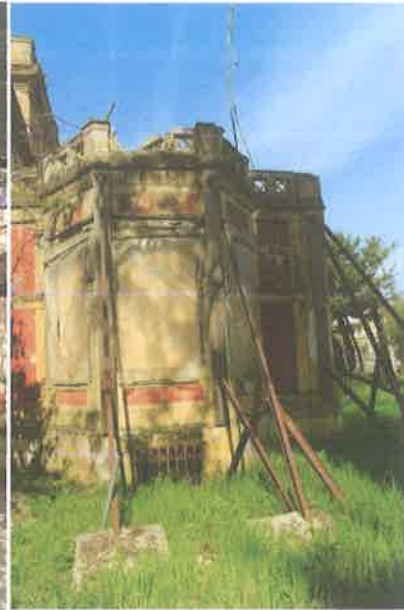
Φωτ. 195.  
η πολυγωνική απόληξη του καθιστικού  
έχει εξαιρετικά εκτεταμένα προβλήματα

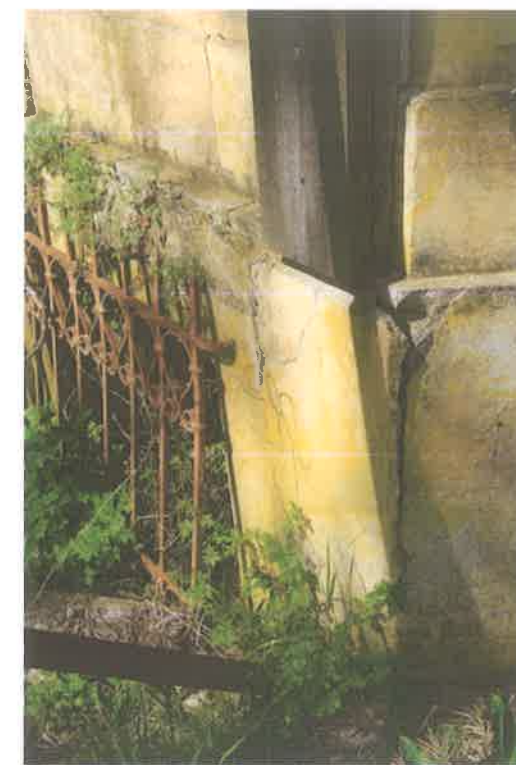
Φωτ. 199.  
μετακίνηση των λίθινων παραστάδων- πιθανή καθίζηση

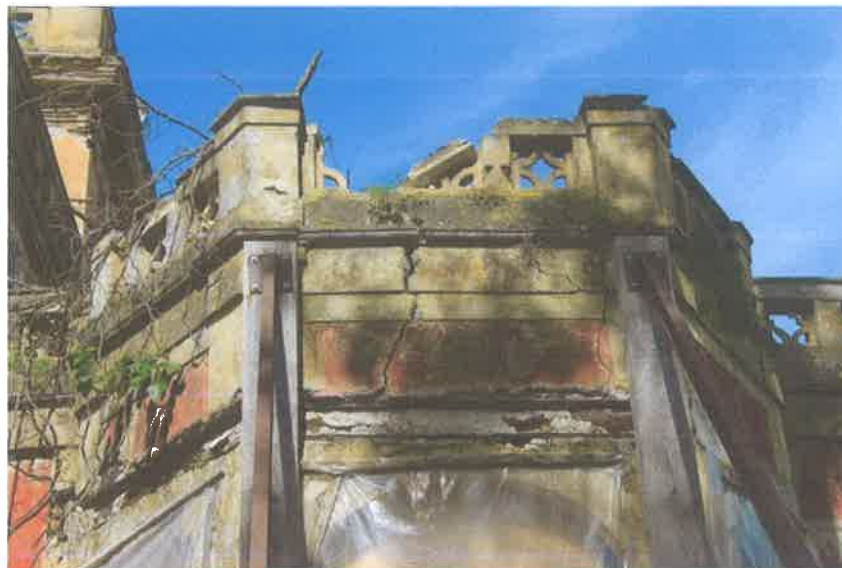
Φωτ. 196.  
Οξείδωση των δοκών ανοιγμάτων και αποκόλληση των επιχρισμάτων

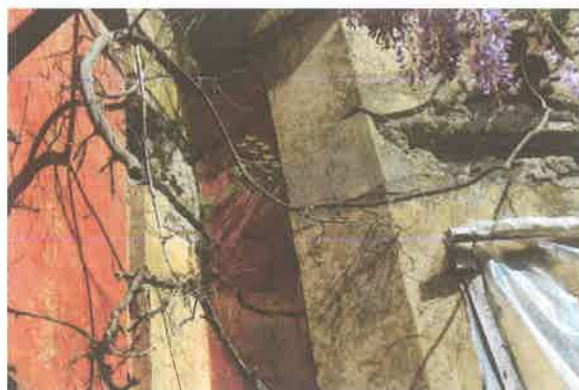
Φωτ. 198. έντονη διαμπερής ρηγμάτωση (βλ. φωτ.164 χ.1.03) σελ 45

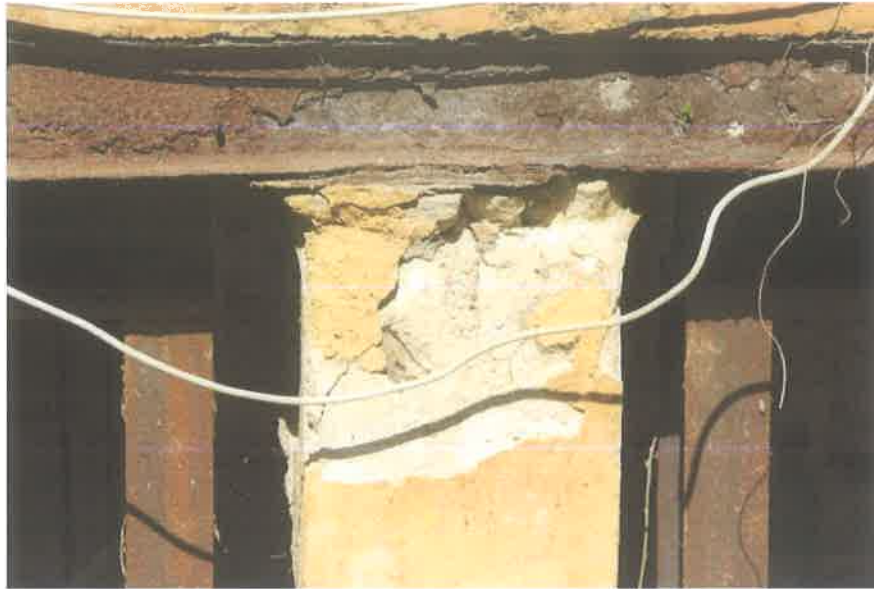
Φωτ. 202.  
οξείδωση των μεταλλικών δοκών στήριξης – διάβρωση και αποκόλληση επιχρισμάτων

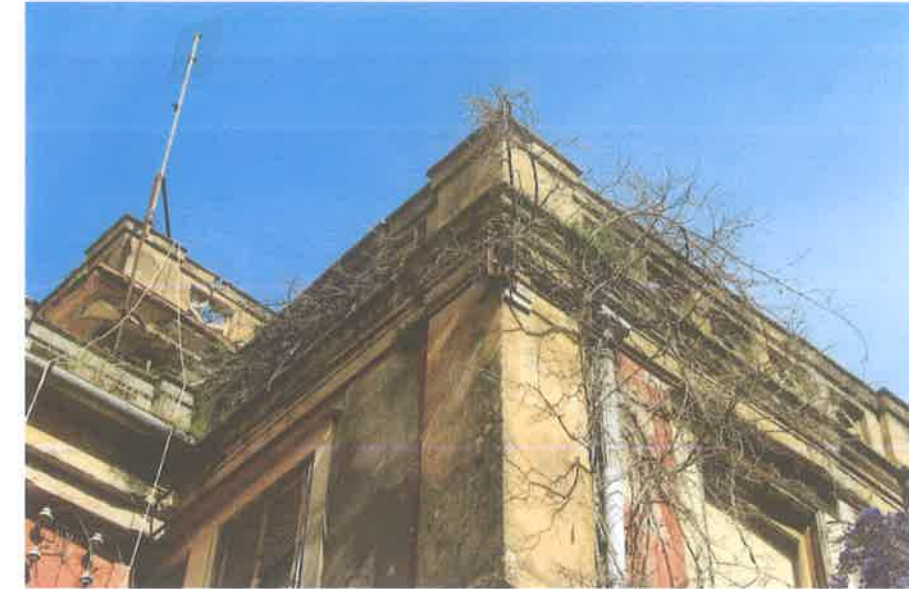
Φωτ. 204.  
οι φυτικοί οργανισμοί συμβάλουν στην αποσταθεροποίηση της κατασκευής

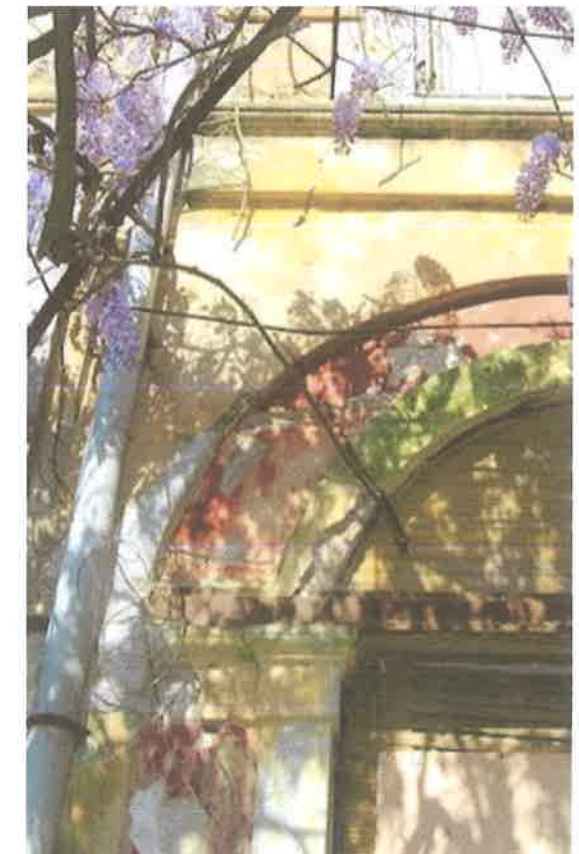
Φωτ. 207.  
τα πρόχειρα μέτρα αντιστήριξης προκαλούν δευτερογενείς βλάβες από την πίεση της στήριξης διογκώνεται η τοιχοποιία πιο κάτω με αποτέλεσμα την αποκόλληση των επιχρισμάτων και του τοξωτού λίθινου υπέρθυρου

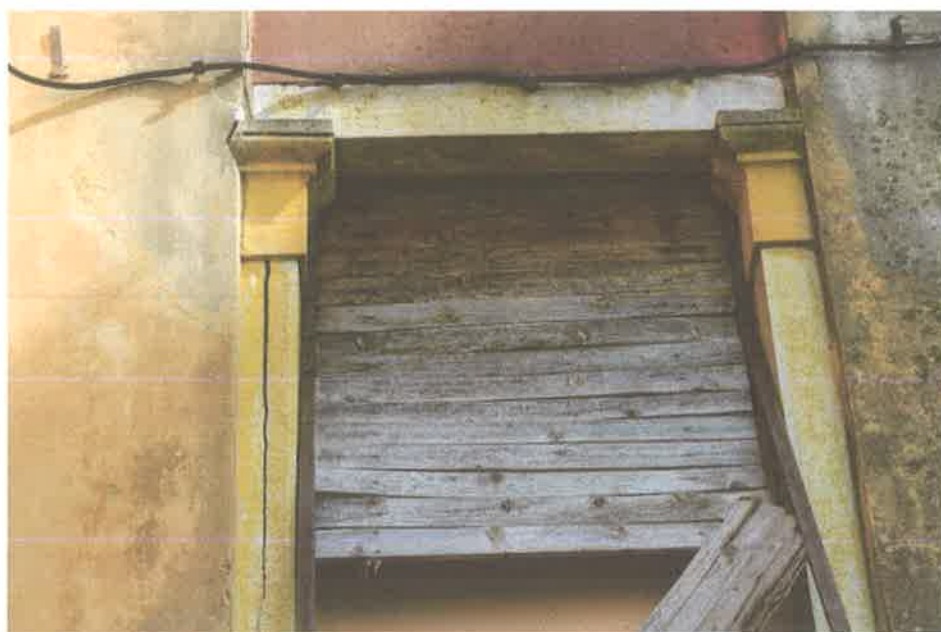
Φωτ. 211.  
φθорές παραθύρων, φυτικοί μικροοργανισμοί

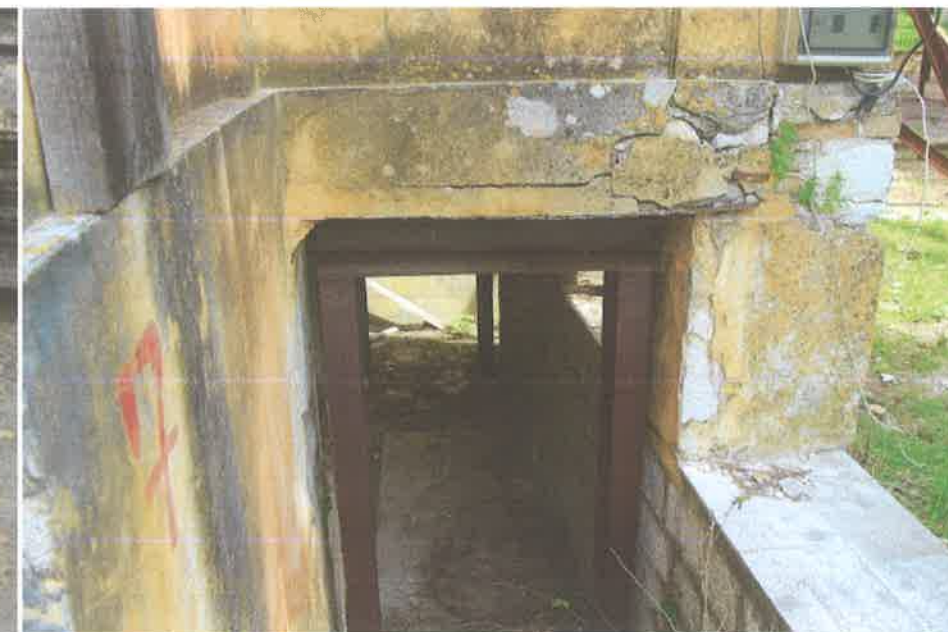
Φωτ. 213. αντιστήριξη εισόδου στο υπόγειο

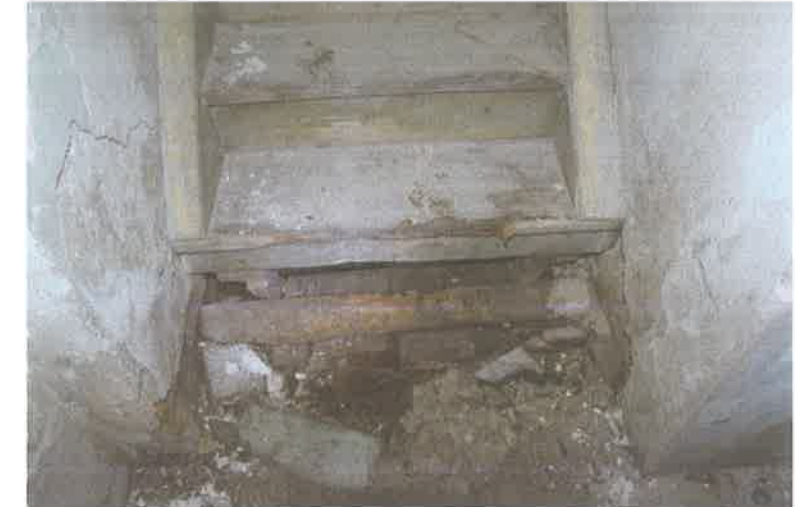
Φωτ. 214. χ. Υ.15

Το κλιμακοστάσιο καθόδου στο υπόγειο βρίσκεται σε χειρότερη κατάσταση, λόγω και της άμεσης επαφής του με την υγρασία (βλ. φωτ.214/217).

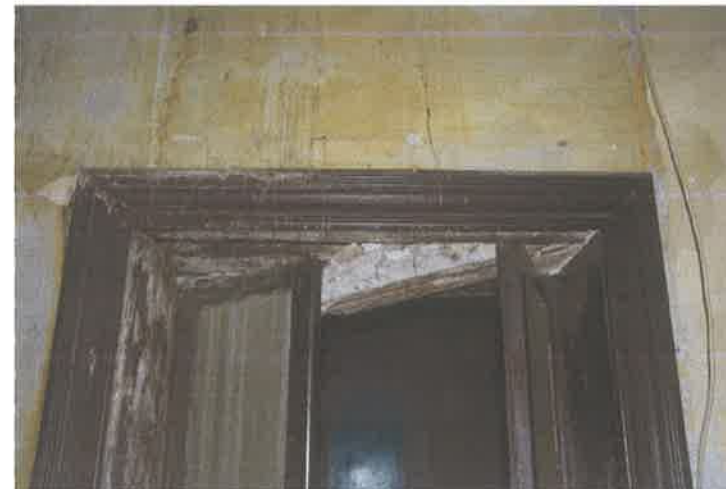
Φωτ. 215. χ. Α.05

Όπου όμως η υγρασία καταφέρει και εισχωρεί στο εσωτερικό του κτηρίου η φθορά που επιφέρει είναι ορατή (βλ. φωτ.215).

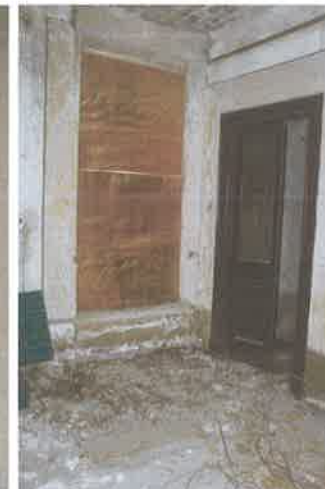
Φωτ. 216. χ. Α.03

Σε αντίθεση, τα εσωτερικά κουφώματα λόγω της μη έκθεσής τους στη βροχή και τον ήλιο διατηρούνται σε ικανοποιητική κατάσταση (βλ. φωτ.216).

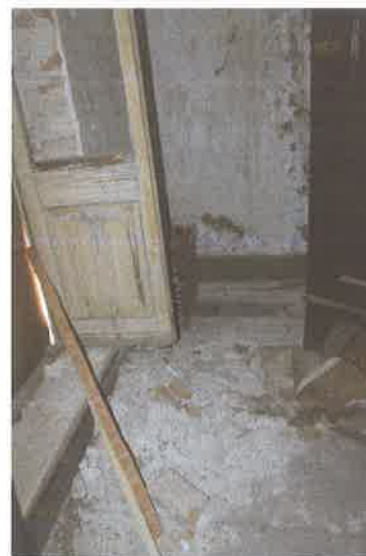
Φωτ. 218. χ. Α.02

Η βροχή, ο ήλιος, οι λεπτές διατομές με τους ευαίσθητους μηχανισμούς λειτουργίας τους και η πολυετής εγκατάλειψη με την απουσία συντήρησης θα είχαν απλά επιδεινώσει ακόμη περισσότερο την κατάστασή τους (βλ. φωτ.218/219/220).

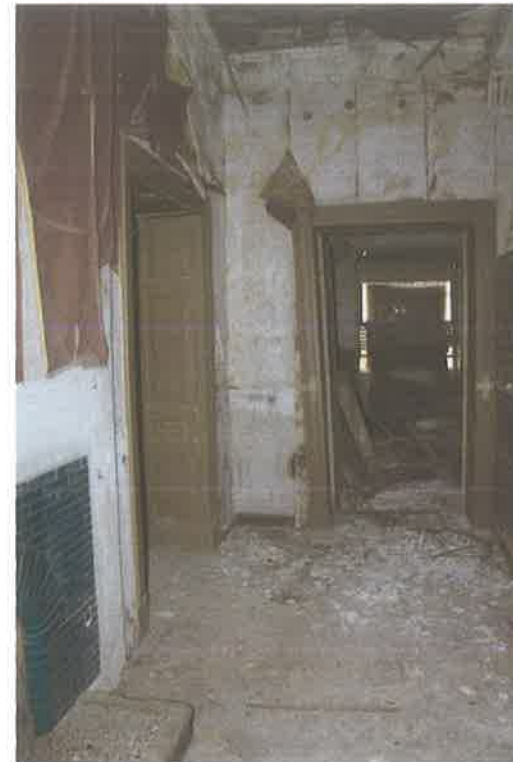
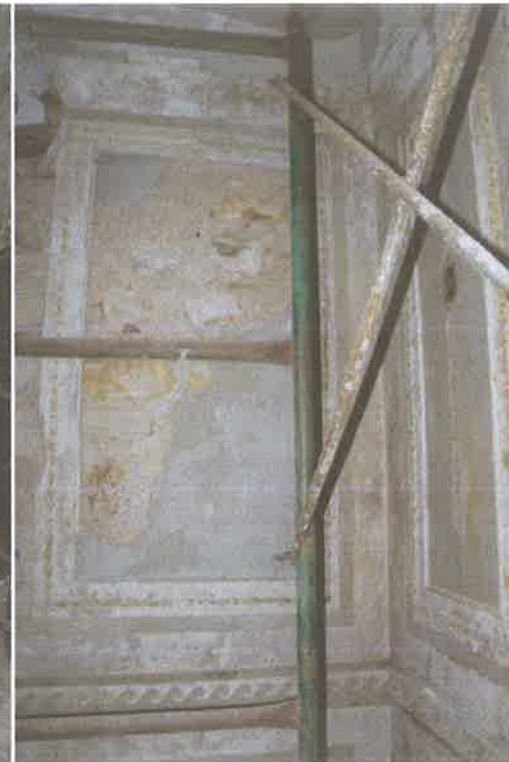
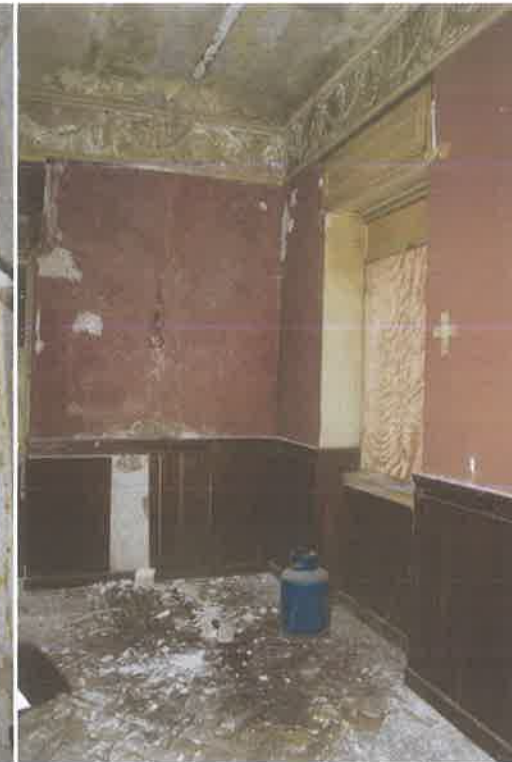
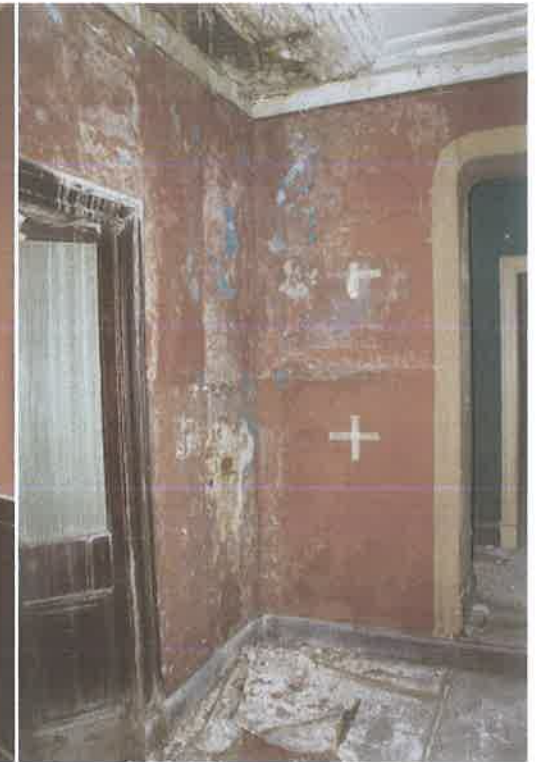
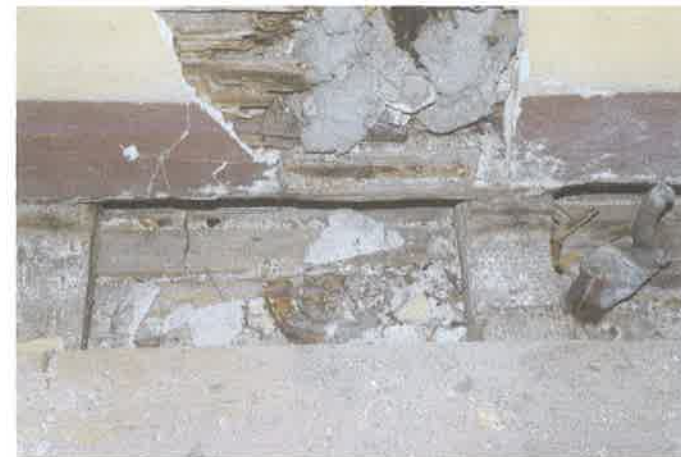
Τα εσωτερικά επιχρίσματα έχουν αποκολληθεί ή φθαρεί σε μεγάλο βαθμό λόγω υγρασίας και βανδαλισμών. Οι χρωματισμοί τους έχουν αλλοιωθεί από την χρήση πλαστικών χρωμάτων.

Το σύνολο των ταπετσαριών έχει επίσης καταστραφεί (βλ. φωτ.221/222/223/224/225).

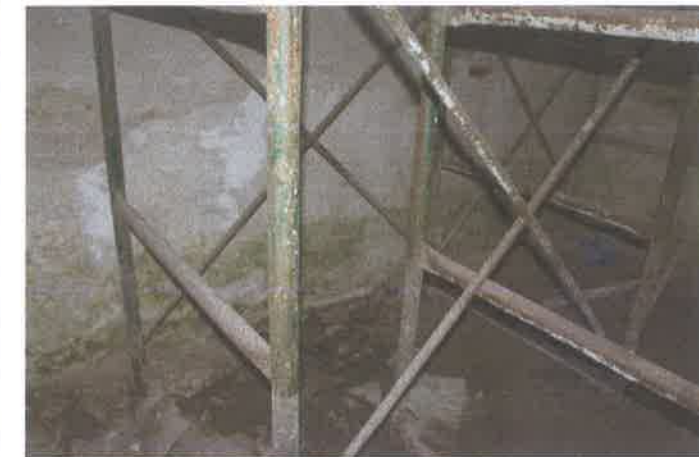
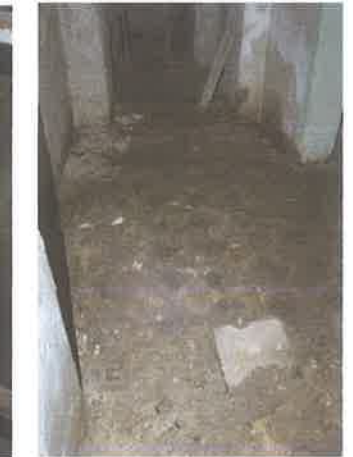
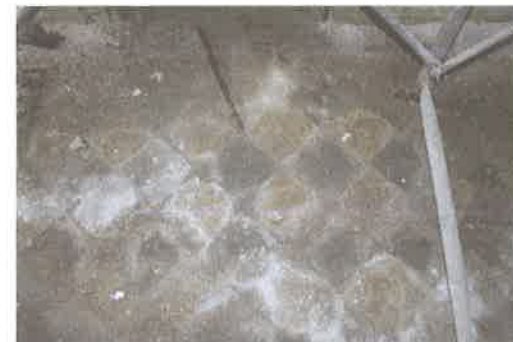
Τα δάπεδα του υπογείου έχουν υποστεί μεγάλη φθορά λόγω της πολύχρονης έκθεσής τους στην υγρασία (βλ. φωτ.227/228/229).

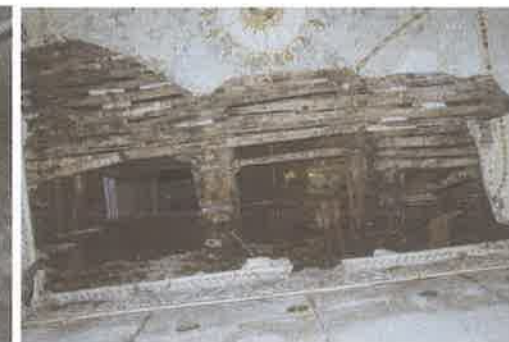
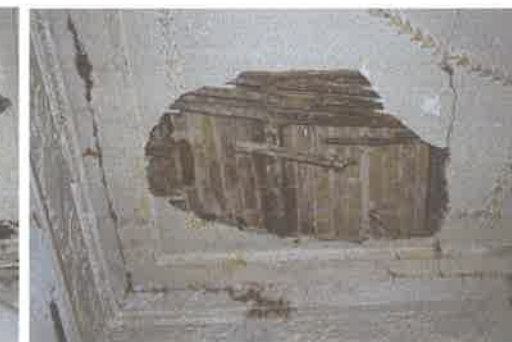
Οι ψευδοροφές από μπαγδατόπηχες έχουν επίσης επηρεαστεί σε μεγάλο βαθμό από την υγρασία αλλοιώνοντας τον διάκοσμό τους (βλ. φωτ.230/231).

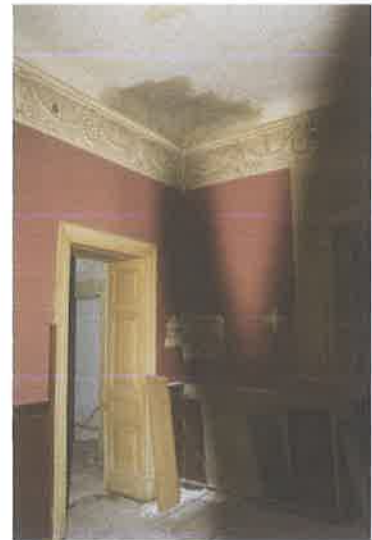
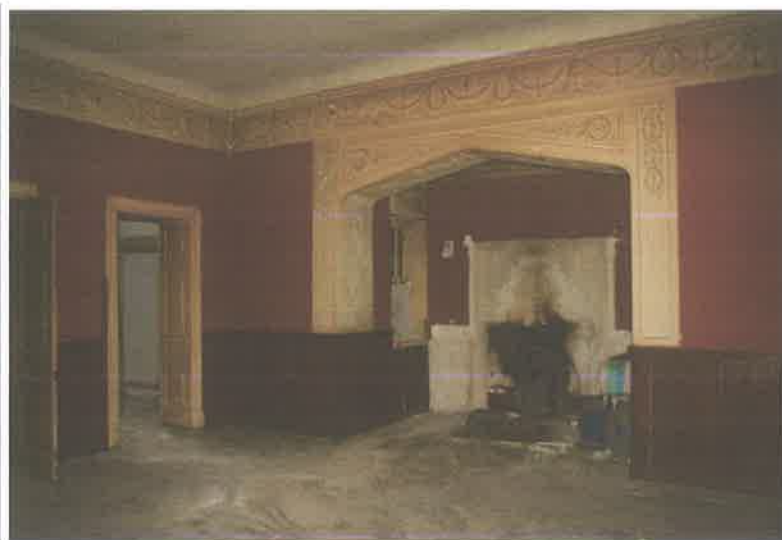
Φωτ. 237. χ. Ι.10

Η εγκατάλειψη του κτηρίου στη φθορά του χρόνου επιδεινώνει την κατάστασή του καθιστώντας το επικίνδυνο. Ήδη από το 2008-2009, περίοδο εκπόνησης του ερευνητικού προγράμματος, οι φθορές έχουν επεκταθεί (βλ. φωτ.233/234/235/236 συγκριτικά με τις φωτογραφίες από το παράρτημα του τεύχους του ερευνητικού φωτ.238 και φωτ.237).

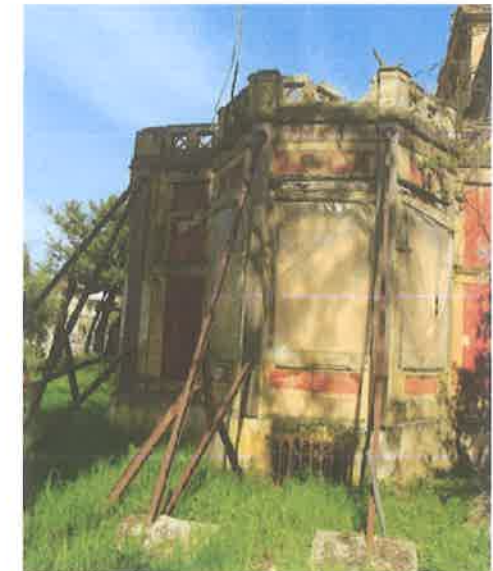
Φωτ. 239. έχει αρχίσει η κατάρρευση της πολυγωνικής απόληξης

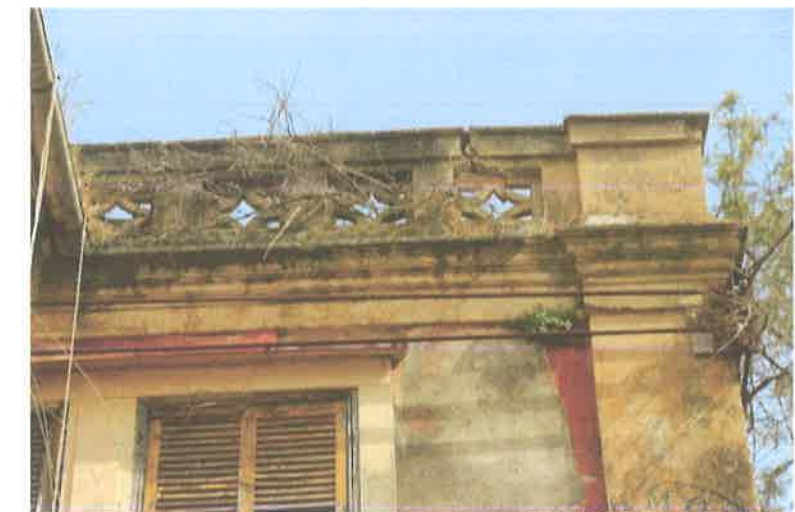
Φωτ. 240. νοτιοδυτική όψη

Τα σωστικά μέτρα που έχουν ληφθεί, όταν εφαρμόζονται για μεγάλο διάστημα, μπορούν να προκαλέσουν δευτερογενείς βλάβες, όπως στη νοτιοανατολική όψη, στην περιοχή του ισογείου, όπου η προσωρινή αντιστήριξη με αντηρίδες έχει μετακινήσει μέρος της τοιχοποιίας, διαλύοντας ταυτόχρονα επιχρίσματα και λίθινο τόξο παραθύρου (βλ. φωτ.207-137-νοτιοανατολική όψη / φωτ.240 / φωτ.178- βορειοδυτική όψη).

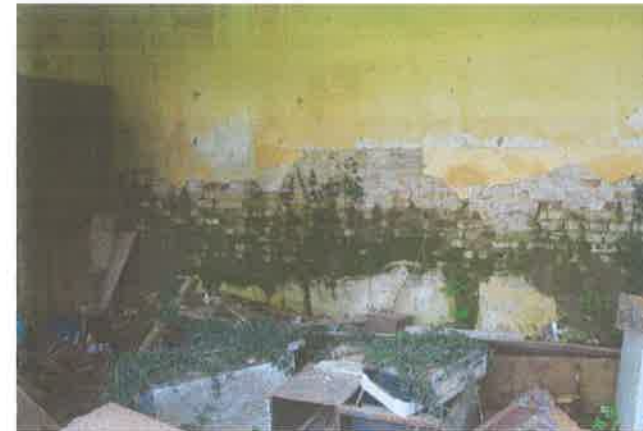
Φωτ. 241. χ. ΙΣ.02

Αποτέλεσμα της γεινίαςας αυτής είναι η προσβολή της τοιχοποιίας από υγρασία που έχει οδηγήσει στην διάβρωση, το φούσκωμα και την αποκόλληση των εσωτερικών επιχρισμάτων(βλ. φωτ.241).

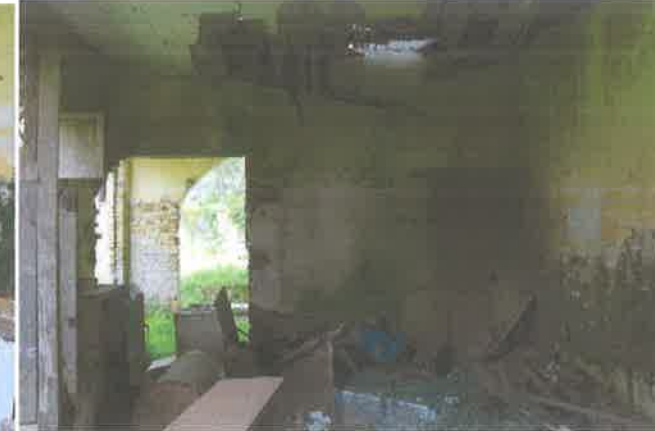
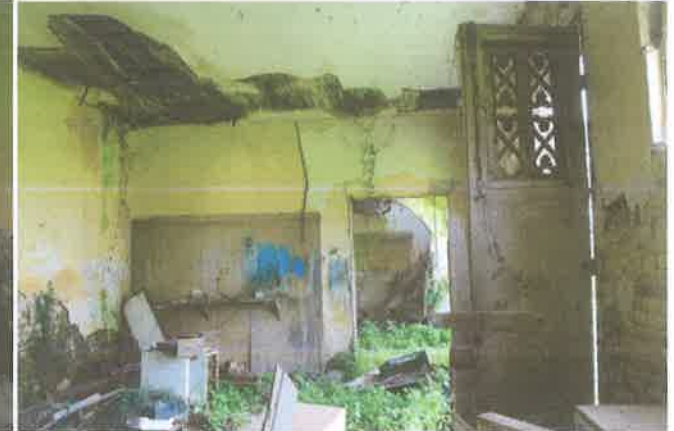
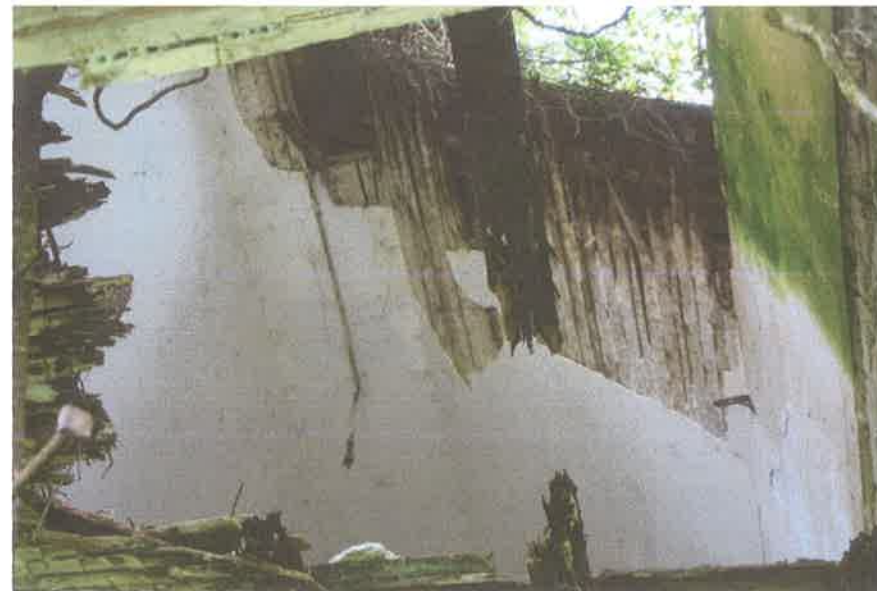
Η έντονη διάβρωση των οροφών δείχνει ότι τα νερά της βροχής έχουν επιφέρει την πλήρη αποδιοργάνωση του υλικού επικάλυψης. Η υγρασία έχει εισχωρήσει στο εσωτερικό προσβάλλοντας τον ξύλινο φέροντα οργανισμό της οροφής. Τα δοκάρια έχουν χάσει την φέρουσα ικανότητά τους ώστε τμήματα αυτής να έχουν ήδη καταρρεύσει (βλ. φωτ.242/243/244).

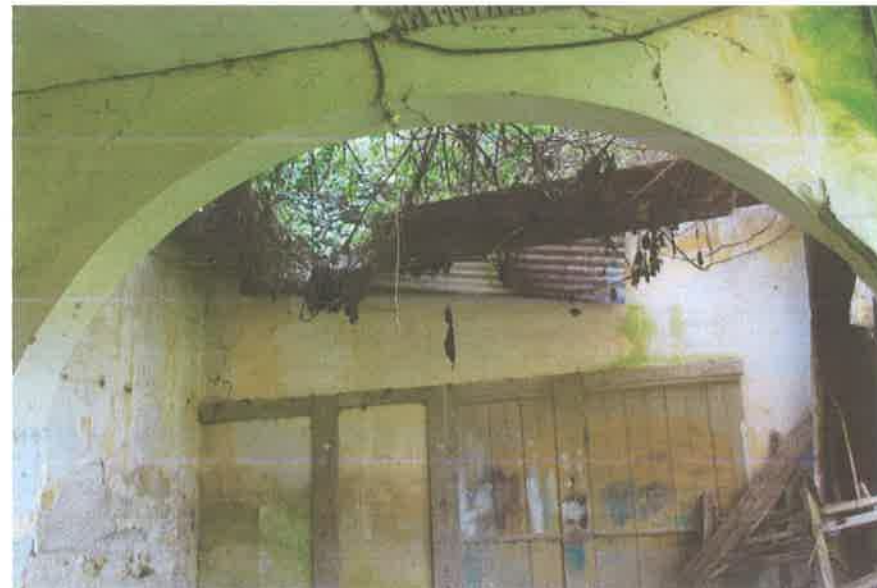
Φωτ. 245. χ. ΙΣ.04

Στις μεταγενέστερες προσθήκες υπάρχουν ελάχιστα ίχνη για τη στέγαση του κτηρίου (βλ. φωτ. 245).

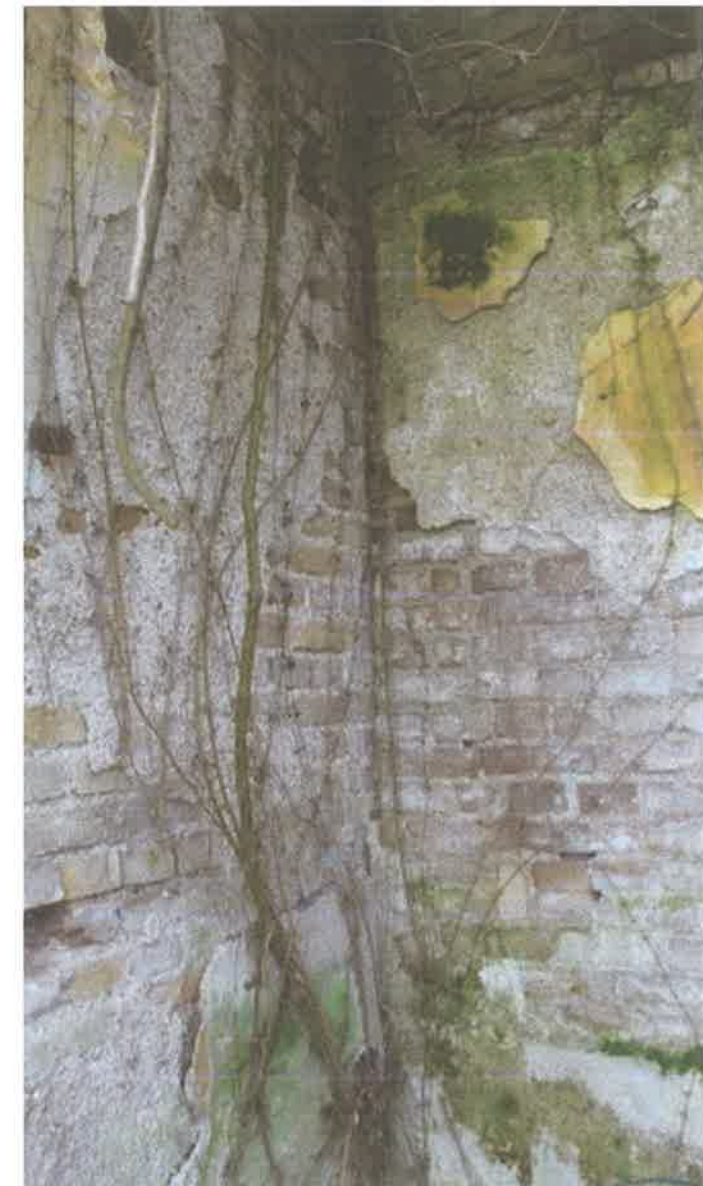
Φωτ. 246. χ.ΙΣ.05

Έντονες ρηγματώσεις εμφανίζονται στα σημεία επαφής των διαφόρων προσθηκών με το αρχικό κτίσμα ή και μεταξύ τους, σαν αποτέλεσμα της απλής γεινίαςας και όχι πλεξίματος των τοιχοποιιών(βλ.φωτ. 246).

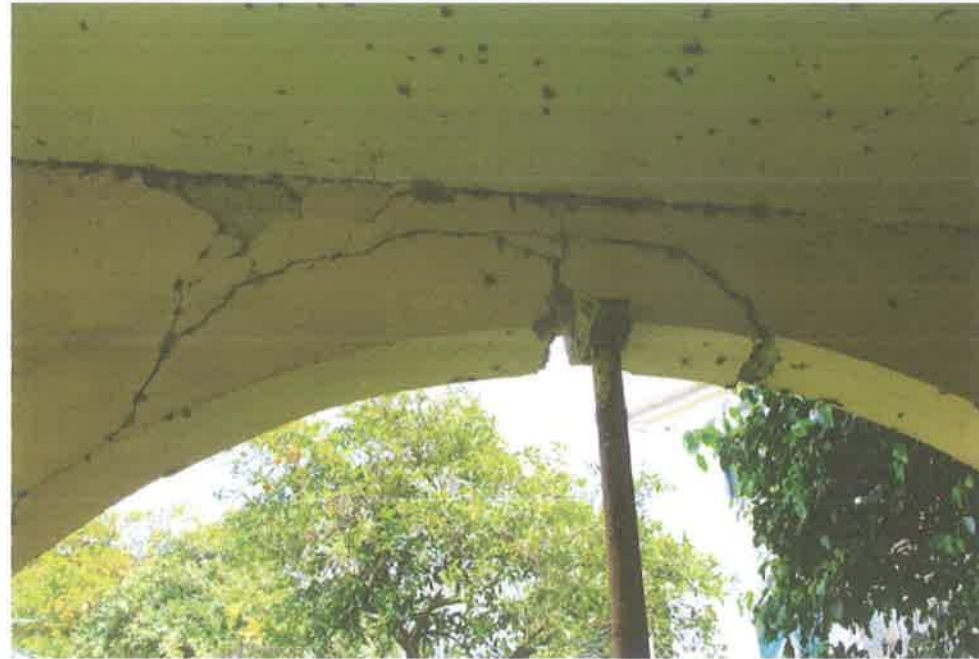
Φωτ. 247. χ. ΙΣ.01

Η σεισμική καταπόνηση στην οποία έχει υποβληθεί το κτήριο και η μέτρια κατασκευή έχουν προκαλέσει έντονες ρηγματώσεις κυρίως στην περιοχή των πρεκιών(βλ. φωτ.247).

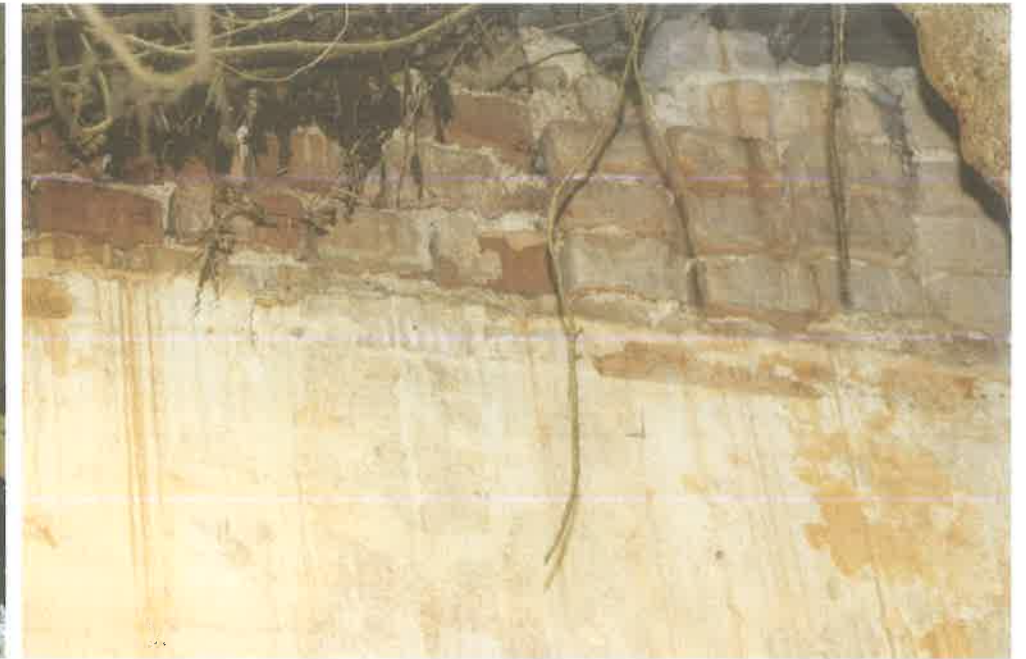
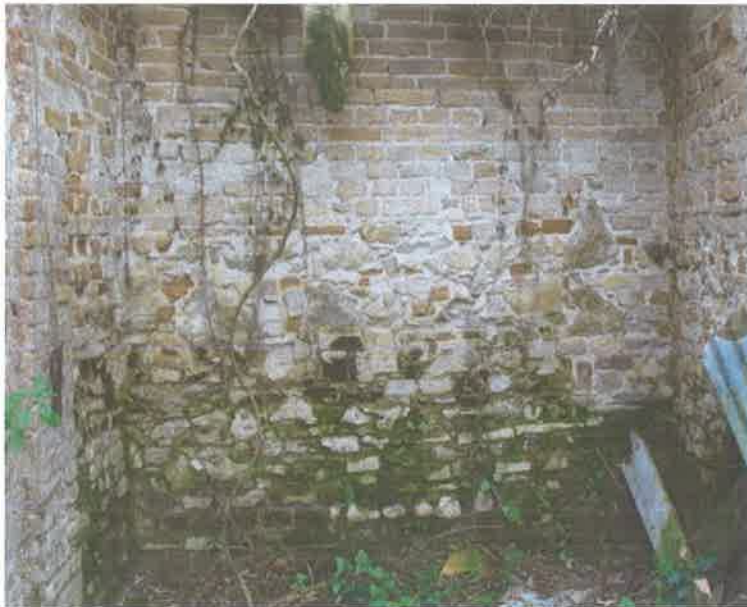
Η τοιχοποιία των μεταγενέστερων προσθηκών εμφανίζει αστοχίες λόγω της κακής κατασκευής της. Δεν υπάρχει συμπλοκή μεταξύ των οπτόπλινθων και το συνδετικό κονίαμα είναι περισσότερο από ότι θα έπρεπε. Ο συνδυασμός διαφορετικών υλικών, χωρίς λογική, οδηγεί στην ανομοιογενή συμπεριφορά του κτίσματος (βλ. φωτ. 248/249).

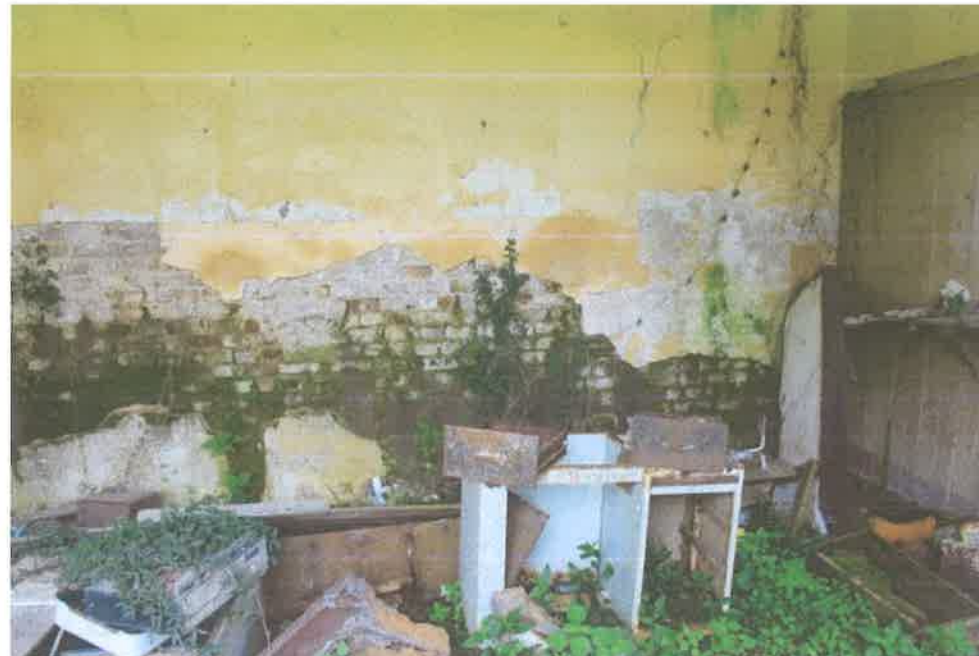
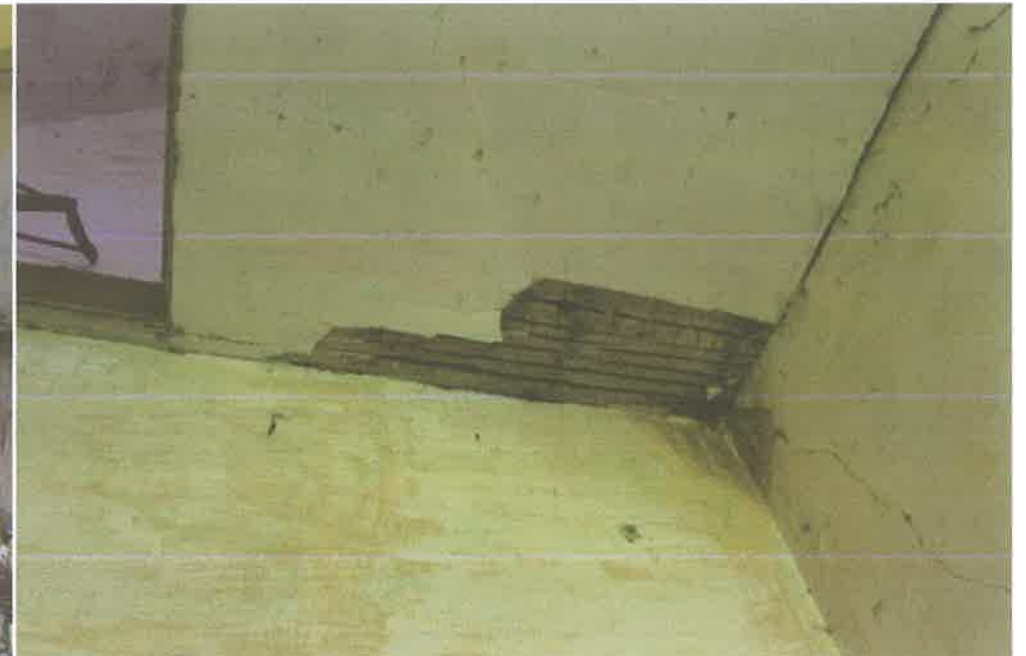
Σε περιοχές έχουν παρατηρηθεί ρηγματώσεις οι οποίες μπορεί να οφείλονται σε διαφορετικές καθιζήσεις των θεμελίων (βλ.φωτ.250/251).

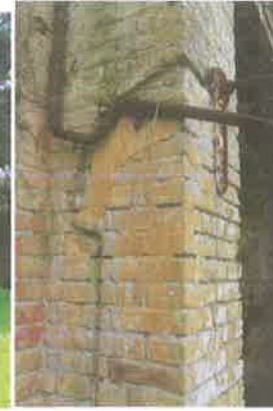
Φωτ. 253.

Οι όψεις του κτηρίου αυτή την στιγμή είναι σε πλήρη αποδιοργάνωση. Τα περισσότερα κουφώματα είναι ουσιαστικά ανύπαρκτα. Ίχνη επιχρισμάτων διασώζονται κυρίως στον όροφο. Στο ισόγειο ένα πολύ μικρό κομμάτι του υποδηλώνει και διαφορετικό χρωματισμό από αυτόν του ορόφου (βαθύ κόκκινο στον όροφο – ώχρα και βαθύ κόκκινο στο ισόγειο) - (βλ. φωτ.253).

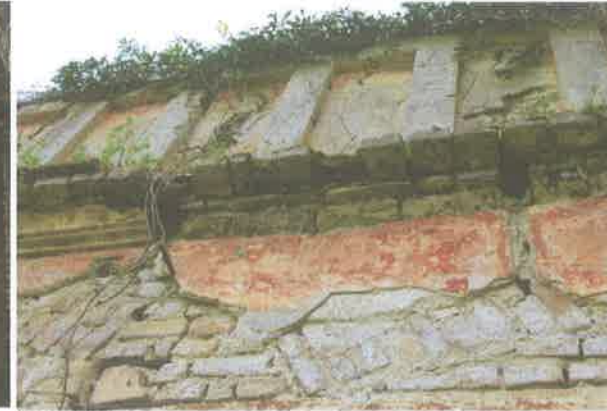
Φωτ. 254.

Τα διάφορα διακοσμητικά στοιχεία της όψης – όπως αυτά διαβάζονται σε παλαιότερες φωτογραφίες – έχουν αφήσει μόνο τα ίχνη από την στήριξή τους στις τοιχοποιίες (βλ. φωτ.254).

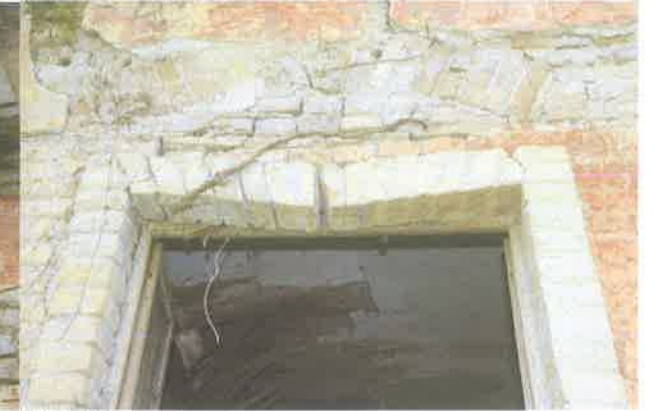
Φωτ. 255.

Υπάρχουν έντονες ρηγματώσεις σε σημεία των όψεων, μάρτυρες της χρόνιας καταπόνησης του κτηρίου. Η έντονη οξείδωση των μετάλλων, η προσβολή των ξύλινων στοιχείων από το νερό με την παράλληλη αποκόλληση των επιχρισμάτων έχουν οδηγήσει στην αστοχία των πρεκιών των ανοιγμάτων με έντονες παραμορφώσεις (βλ. φωτ.255).

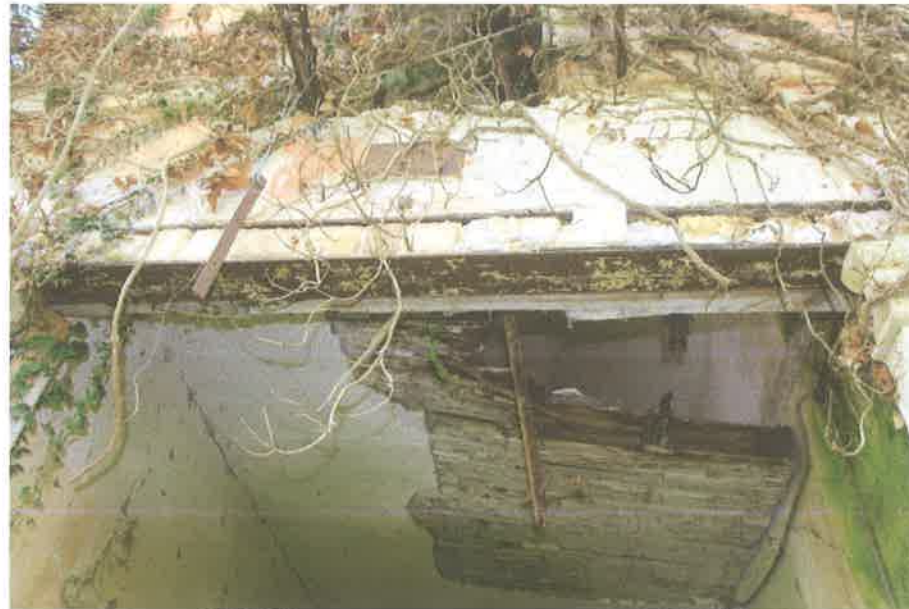
Φωτ. 256. Τα φυτά διεισδύουν στην κατασκευή διαβρώνοντας και αποσυνθέτοντας ότι έχει απομείνει μέχρι σήμερα.
