ΠΕΡΙΦΕΡΕΙΑ ΙΟΝΙΩΝ ΝΗΣΩΝ  
ΓΕΝΙΚΗ ΔΙΕΥΘΥΝΣΗ ΑΝΑΠΤΥΞΙΑΚΟΥ ΠΡΟΓΡΑΜΜΑΤΙΣΜΟΥ  
ΠΕΡΙΒΑΛΛΟΝΤΟΣ ΚΑΙ ΥΠΟΔΟΜΩΝ  
ΔΙΕΥΘΥΝΣΗ ΤΕΧΝΙΚΩΝ ΕΡΓΩΝ Π.Ε. ΚΕΡΚΥΡΑΣ

ΜΕΛΕΤΗ ΑΠΟΚΑΤΑΣΤΑΣΗΣ ΚΤΙΡΙΟΥ ΒΙΛΛΑ ΡΟΣΣΑ

ΤΕΥΧΟΣ ΤΕΧΝΙΚΗΣ ΠΕΡΙΓΡΑΦΗΣ

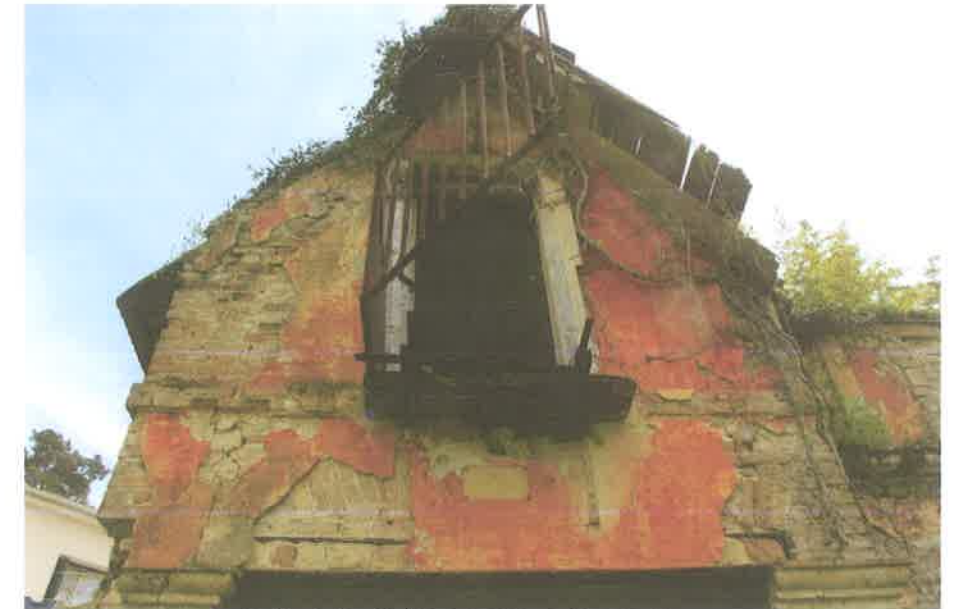
Φωτ. 257. Οξείδωση μεταλλικών δοκών / έντονες ρηγματώσεις από αστοχία πρεκιών / πλήρης αστοχία των επιχρισμάτων.

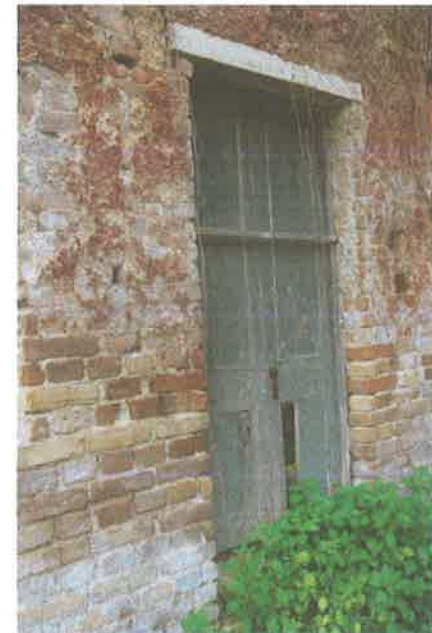
Φωτ. 258. χ. ΙΣ.06

Η έκθεση στις ατμοσφαιρικές συνθήκες και οι βανδαλισμοί που έχει υποστεί το κτήριο οδήγησαν στην πλήρη καταστροφή των κουφωμάτων. Τμήματα αυτών που έχουν διασωθεί μαρτυρούν την τάση για περίτεχνη διακόσμηση, με εξαίρεση αυτά των μεταγενέστερων προσθηκών που παραπέμπουν σε κοινά αγροτικού σπιτιού (βλ. φωτ.258).

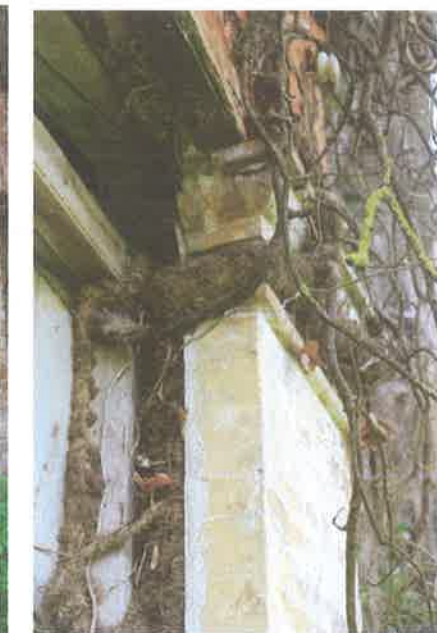
Φωτ. 259.

Τα φυτά έχουν εισχωρήσει στις τοιχοποιίες ξεκλειδώνοντας και αποδιοργανώνοντας την κατασκευή τους (βλ.φωτ.259).

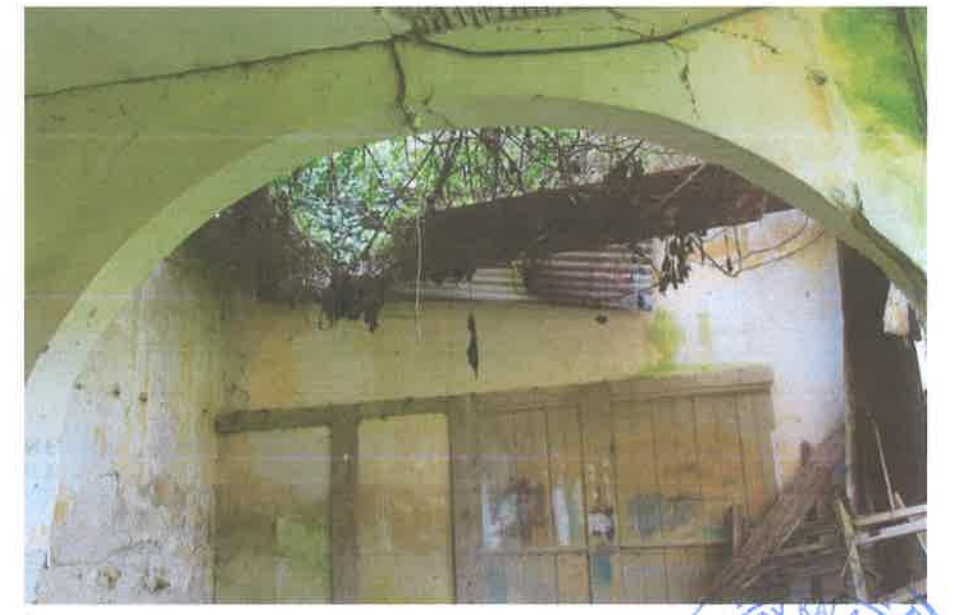
Φωτ. 260. χ. ΙΣ.04

Στο εσωτερικό οι ξύλινες επενδύσεις που έχουν διασωθεί είναι σε καλύτερη κατάσταση, ενώ τα ίχνη από την στήριξή τους στον τοίχο δηλώνουν και την θέση αυτών που έχουν καταστραφεί (βλ. φωτ.260).

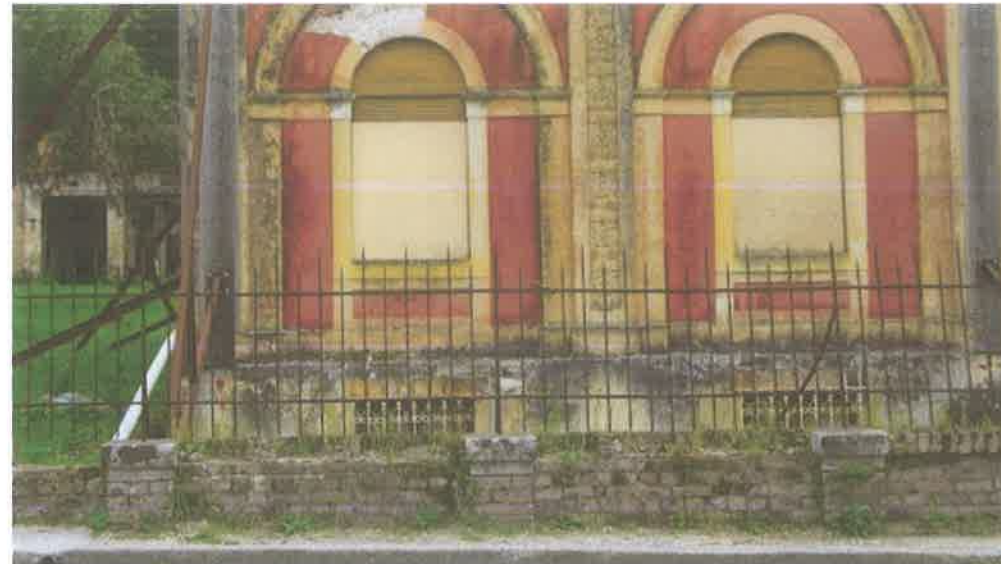
Φωτ. 261. Βορειοδυτική όψη

Παρά την διάβρωση που έχουν υποστεί, τα μεταλλικά στοιχεία της περίφραξης διατηρούνται σε σχετικά καλή κατάσταση λόγω των συμπαγών διατομών που έχουν χρησιμοποιηθεί. Το ίδιο ισχύει και για το χτιστό τμήμα αυτής, στην κύρια όψη, εκτός ελαχίστων σημείων(βλ.φωτ.261).

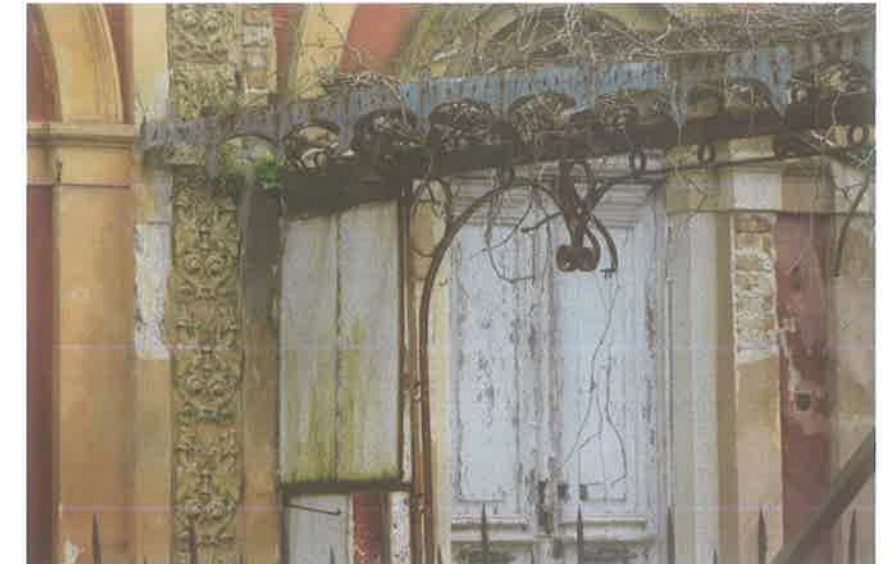
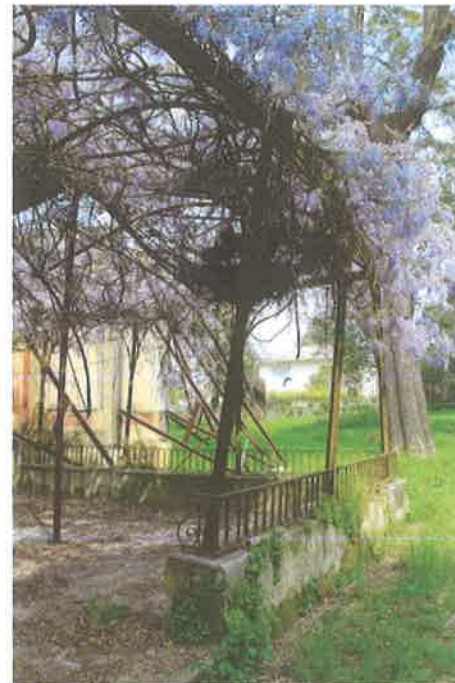
Το στέγαστρο εισόδου έχει έντονη οξείδωση, ενώ η πέργκολα στην όψη του κήπου παρουσιάζει και κατασκευαστικές αστοχίες (βλ.φωτ.262/263).

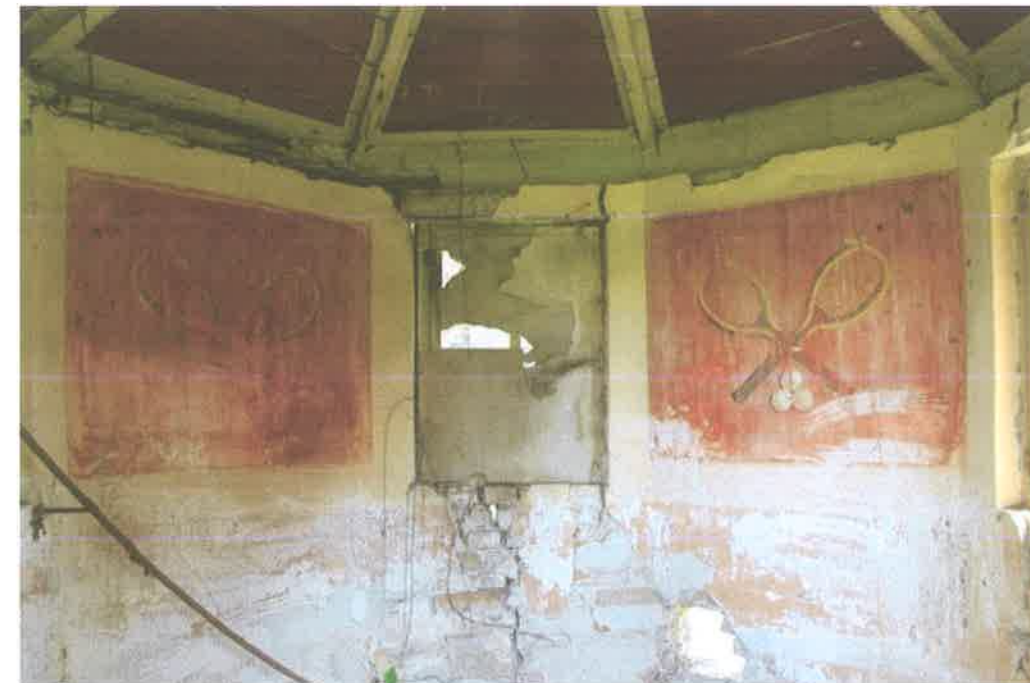
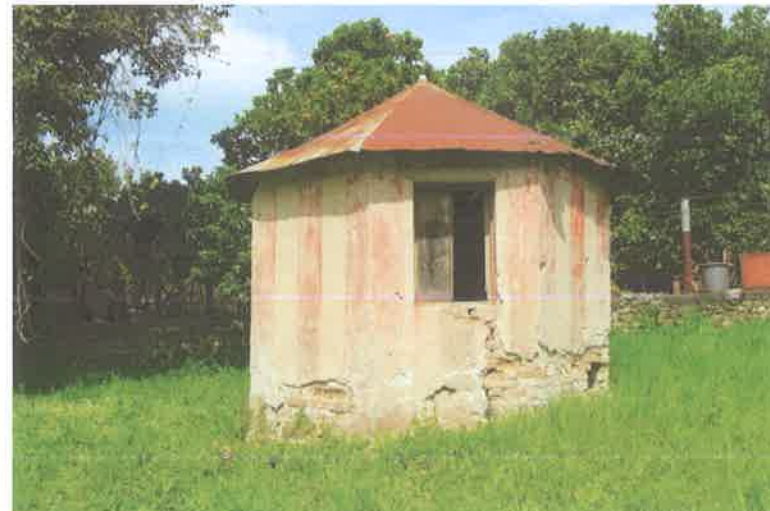
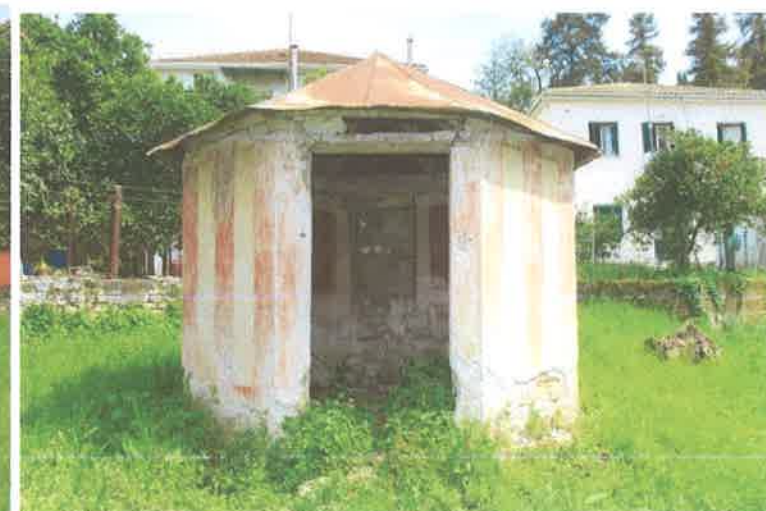
Σε πρώτη ανάγνωση μοιάζει σχεδόν ακέραιο. Υπάρχουν όμως έντονες ρηγματώσεις από αστοχία των πρεκιών.

Η πόρτα εισόδου έχει αφαιρεθεί ενώ τα υπόλοιπα τρία παράθυρα είναι σε ιδιαίτερα κακή κατάσταση.

Η επικάλυψη με λαμαρίνα το έχει διασώσει από την περαιτέρω διεύδυση των νερών στο εσωτερικό του. (βλ. φωτ.264/265/266)
